*FACULTAD DE INGENIERIA*  
INSTITUTO DE HIDRAULICA

# *Situación Aluvional de la Ciudad de Mendoza – Propuesta de Medidas de Mitigación y Planificación Territorial desde el Punto de Vista Hidrológico*

**DIRECTOR: ING. LUIS ENRIQUE GUIASOLA**  
**CO-DIRECTORA: PATRICIA SUSANA INFANTE**  
**LUIS MARIA MAGISTOCCHI**  
**JAVIER ZAMORANO – CLAUDIO CABIUDO**

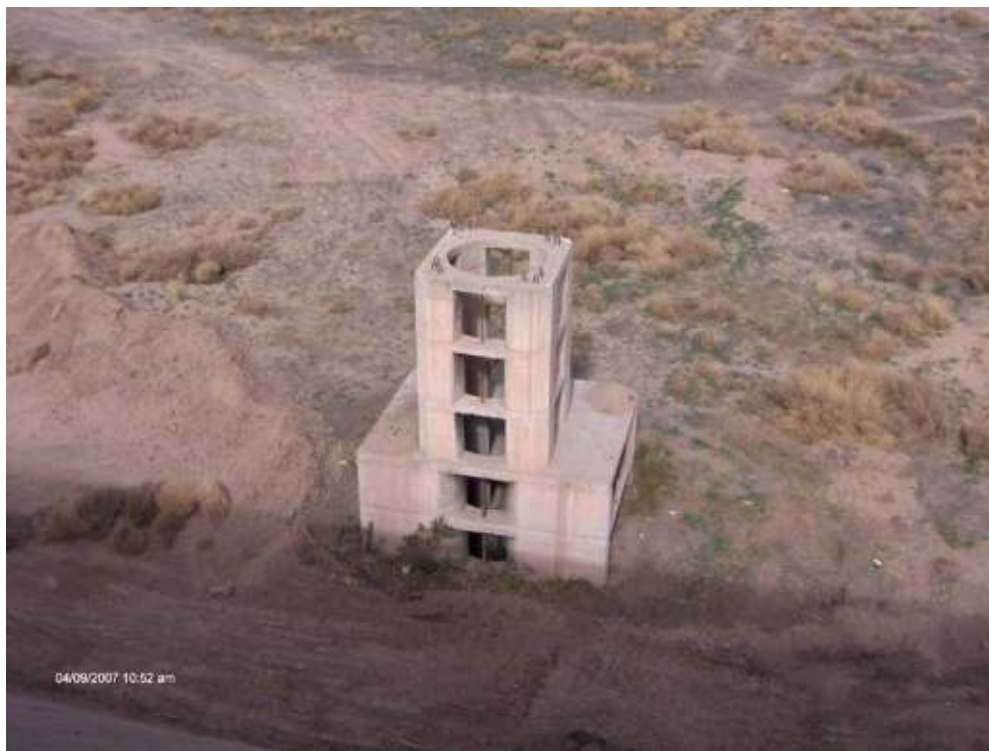
Figura 36: Detalles de la torreta de margen derecha. La sedimentación del vaso se encuentra sobre el nivel del primer orificio de la torreta.

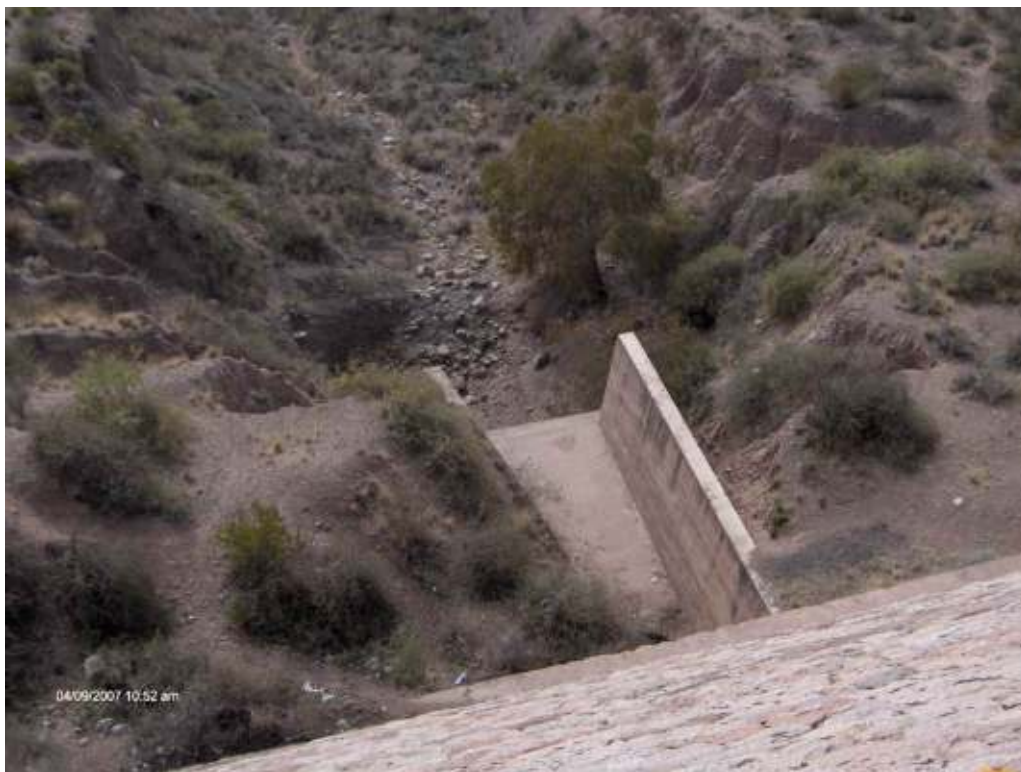
Tal situación hace necesaria una revisión estructural e hidráulica de cada desembocadura para evitar que la erosión regresiva pueda dañarlas y la disipación de la energía pudiera afectar la estabilidad de la presa.

Figura 37: Detalle de la salida del túnel de evacuación de la torreta de margen derecha.

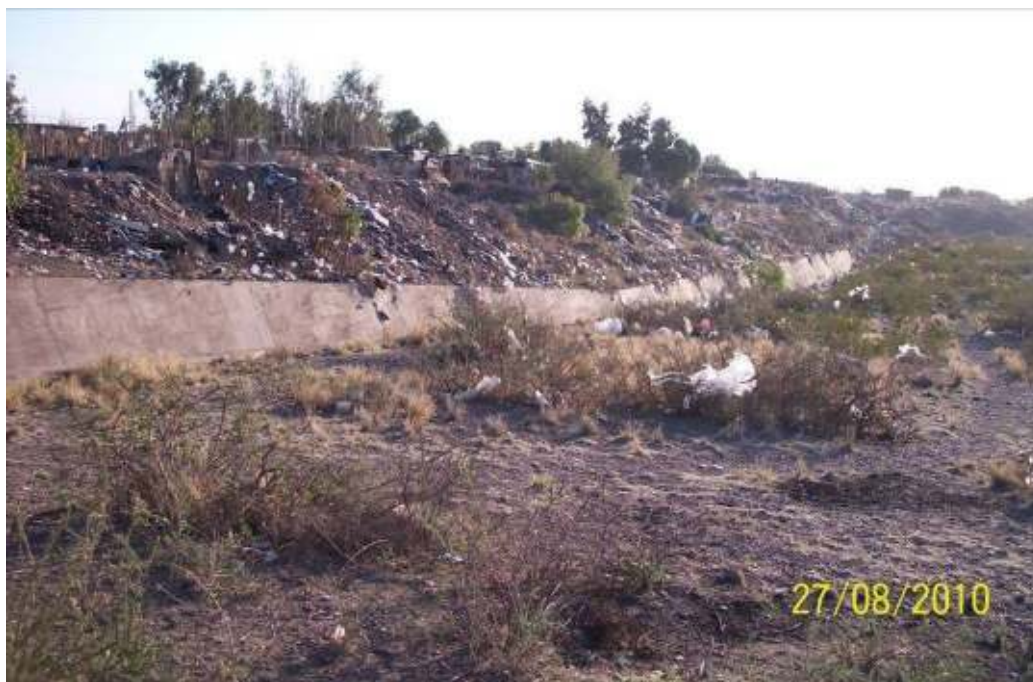
Figura 40: Ocupación de la margen izquierda del Canal de Evacuación del Aliviadero

- Control de la ocupación y usurpación de los terrenos aledaños a las conducciones de evacuación aluvional, como por ejemplo, el caso de la rápida del aliviadero del Dique Maure. Este control disminuirá la cantidad de RSU sobre los cauces aluvionales, disminuyendo la presión que los mismos ejercen sobre la zona cultivada del área del Departamento de Lavalle.

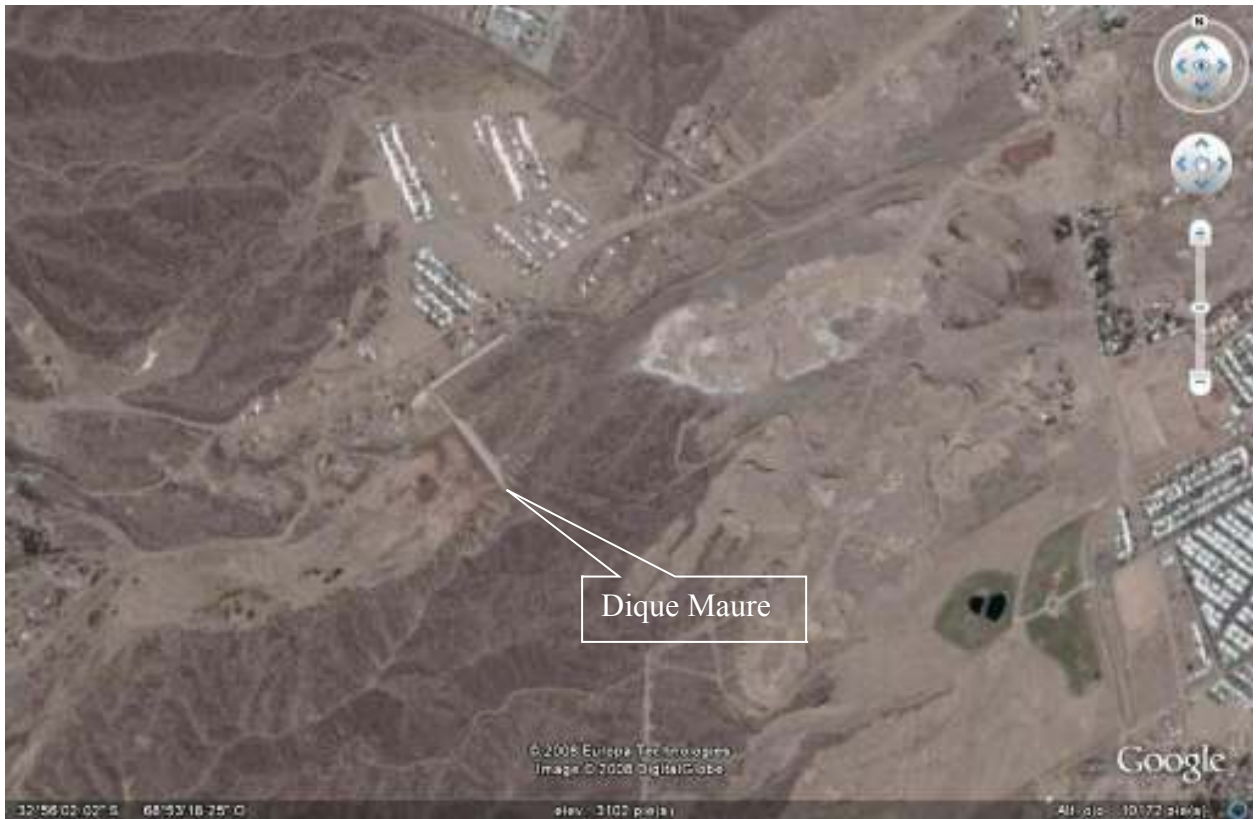
Figura 42: Imagen de las ripieras colindantes con el Zanjón Maure, aguas abajo del Dique del mismo nombre.

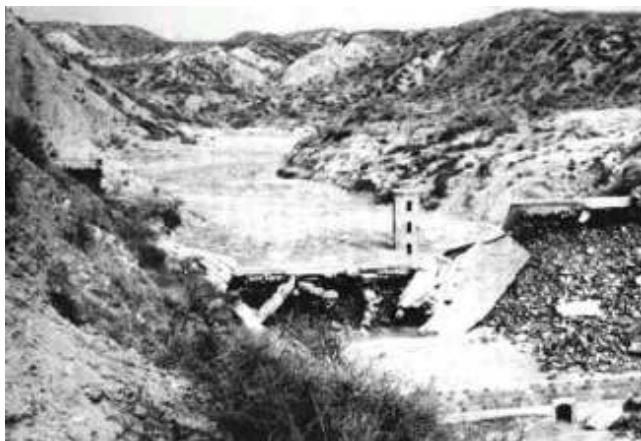
Durante la tormenta del cuatro de enero de 1970 se produjo una crecida aluvional que causó la rotura del Dique Frías construido paralelamente y con las mismas premisas de diseño que el Dique Maure. Dicha rotura figura en los anales de fallas catastróficas de todos los libros de grandes presas. De acuerdo con los informes especialmente realizados y redactados para tales efectos, la problemática se debió a una escasa estimación de la tormenta de diseño (criterios anteriores al advenimiento del hidrograma unitario) y a poseer estructuras de seguridad hidrológicas subdimensionadas. Ello provocó el sobrepaso y rotura de la antigua estructura de escollera y núcleo de tierra, provocando 21 muertos, la mayor parte de ellos se encontraban habitando en viviendas precarias ubicadas aguas abajo del emplazamiento del Dique. En las fotografías pueden observarse restos del antiguo

Figura 46: Fotografía general hacia aguas arriba de las ruinas del Dique Frías

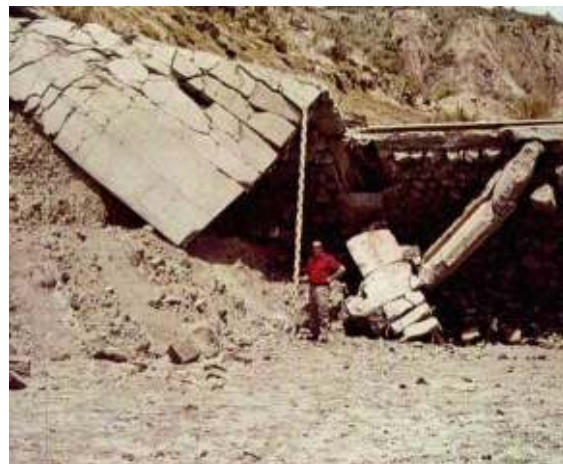
Figura 47: Relevamiento realizado durante el estudio de las causas de la rotura del Dique Frías

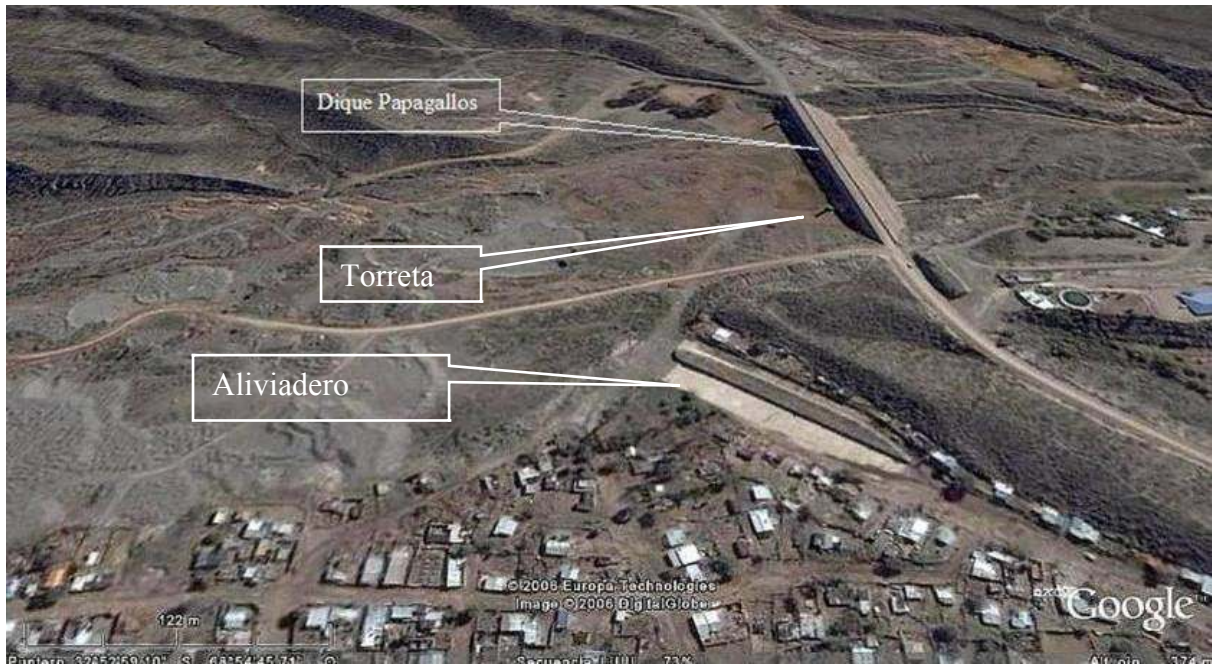
Figura 57: Imagen completa del Sistema del Dique Papagallos. Pueden observarse el crecimiento de una villa inestable que rodea el canal de evacuación del Aliviadero.

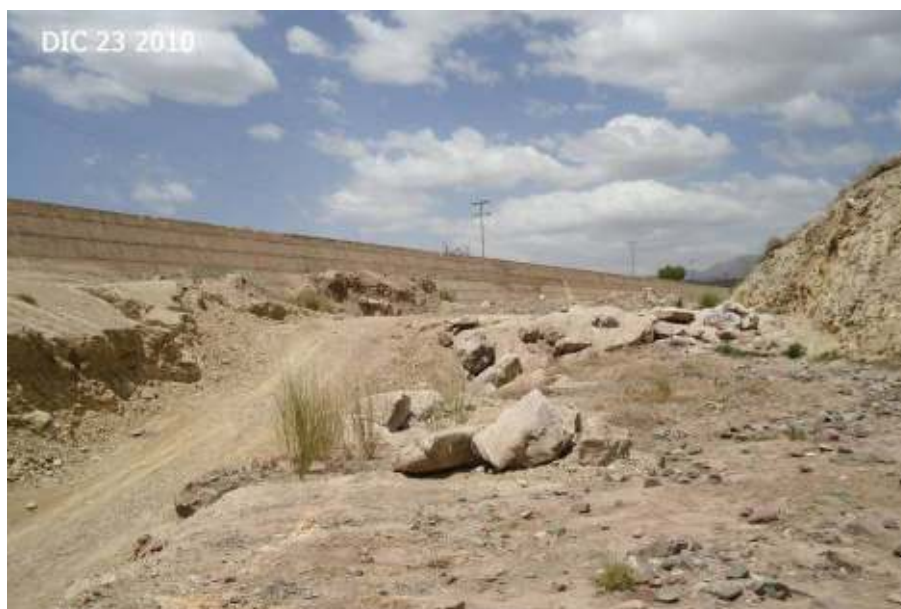
Figura 89: Vista de la estructura del Azud san Isidro hacia aguas arriba, donde la acción de las maquinarias ha tratado de no alterar el escalón de fondo que mantiene evita el avance de la erosión regresiva del cauce sobre las estructuras hidráulicas.

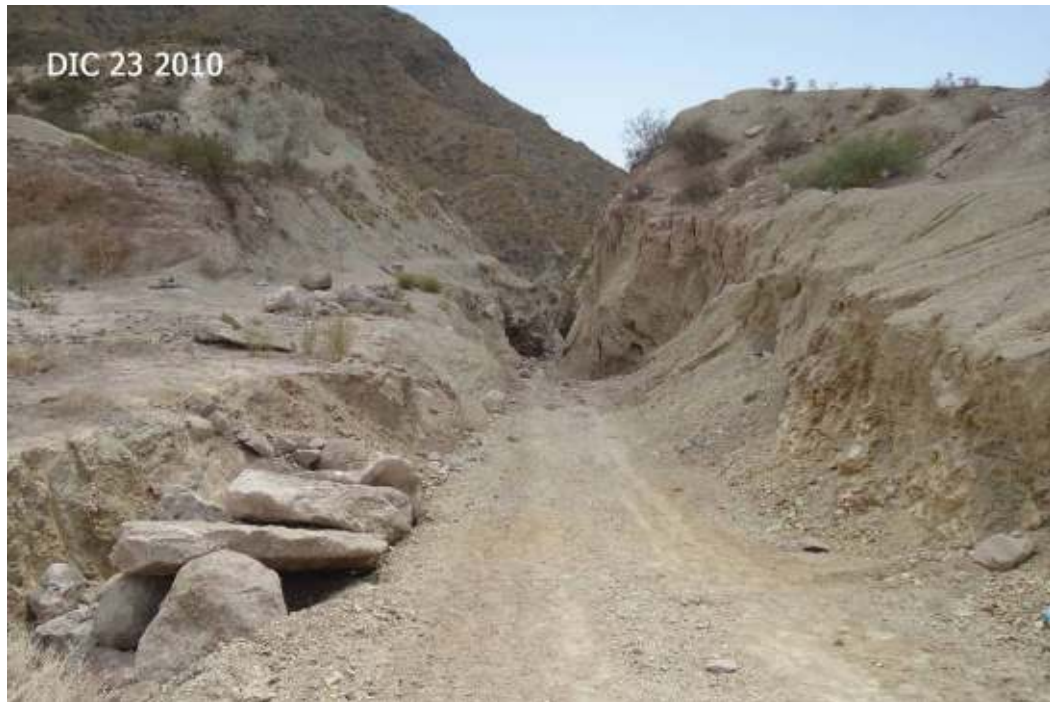
Sobre la izquierda de la Figura 90 puede verse parte del hormigón de recubrimiento y algunas rocas desplazadas de su lugar original de la obra de remediación. Sobre el fondo de la imagen, se encuentra la segunda obra de remediación, que consiste en otro pedraplén estabilizado con hormigón simple, tal como se vio en la Figura 87, el cual se encontraba con algún grado de deterioro. Los trabajos debieron llegar hasta el fondo de la antigua garganta, por lo que la pendiente del camino realizado es pronunciada, y favorecerá la acción erosiva de las aguas aluvionales.

Figura 90: Rampa de acceso hacia el sector de la Garganta del Diablo. Vista hacia aguas abajo.

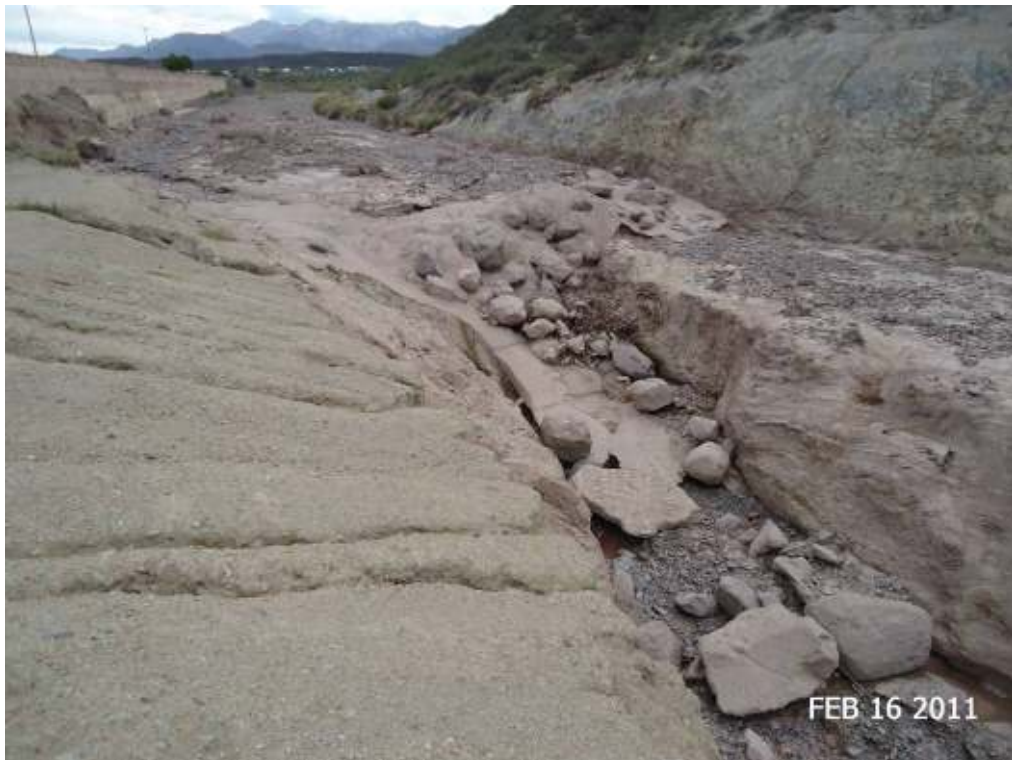
Figura 92: El camino de acceso a las excavaciones ha sido erosionado por las descargas aluvionales producidas durante la temporada estival de 2011.

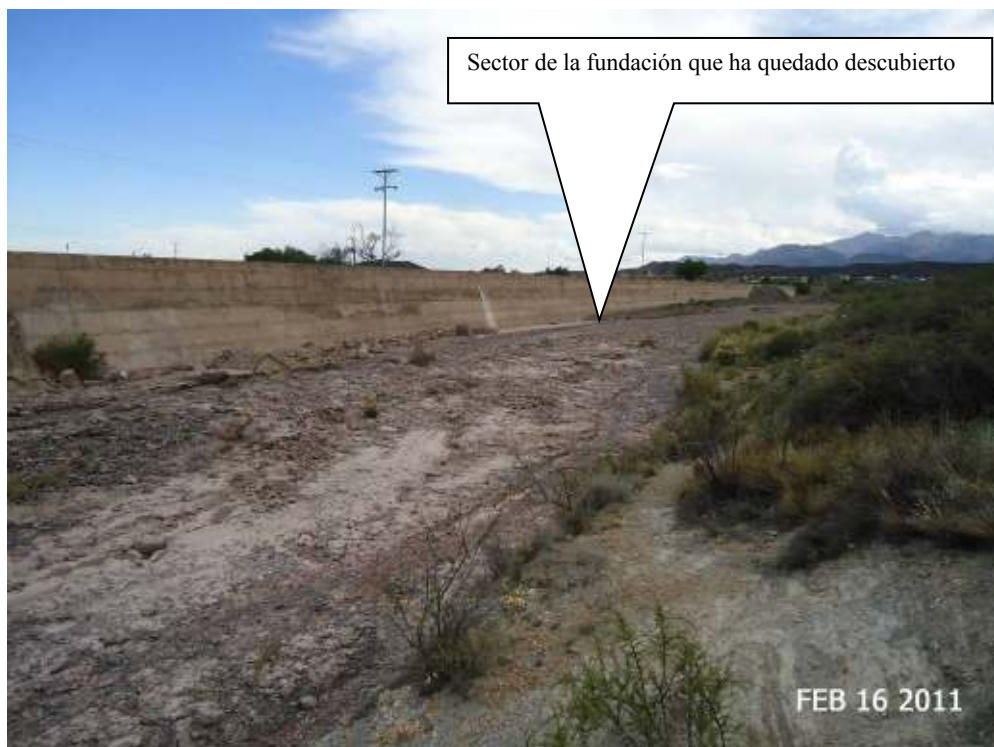
Figura 93: El nivel del cauce se ha mantenido, pero en un pequeño sector del pie de la nueva fundación realizada en febrero de 2007 el material que se encontraba sobre el pie ha sido transportado por las crecidas ocurridas.

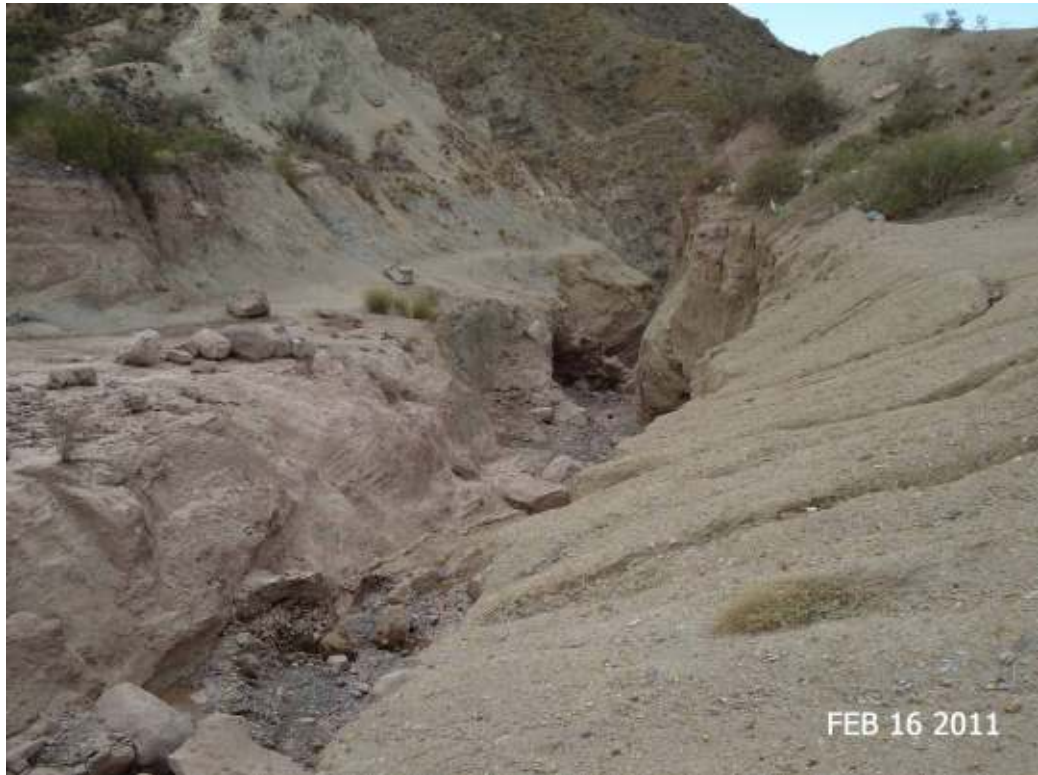
Figura 94: El cauce tiende a retomar los niveles originales.

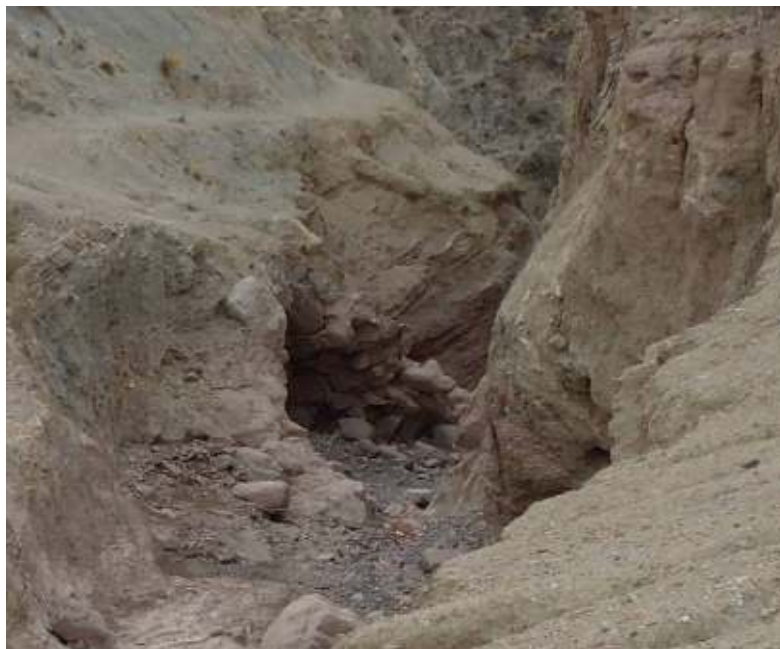
Evidentemente, la acción de las descargas aluvionales han ido deteriorando la mala situación en la que quedaron las obras de mitigación luego de las acciones que ordenó la Justicia, de ello puede verse una ampliación de la Figura 94 donde el enrocado ha perdido parte de su cuerpo y prácticamente no ofrece obstáculo para la acción del agua, por lo que el efecto de vertedero en pared gruesa se ha perdido (Figura 95).

Figura 95: Estado del pedraplén de contención aguas abajo de la *Garganta del Diablo*

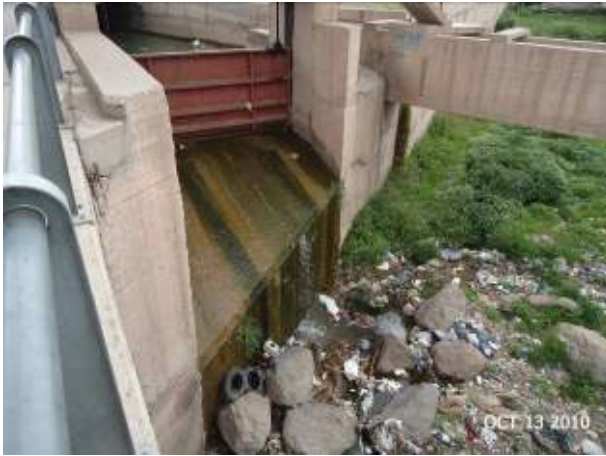
Figura 216: Descargador del Canal Jarillal al Zanjón Maure con alguna deficiencia de estanqueidad, durante su funcionamiento normal

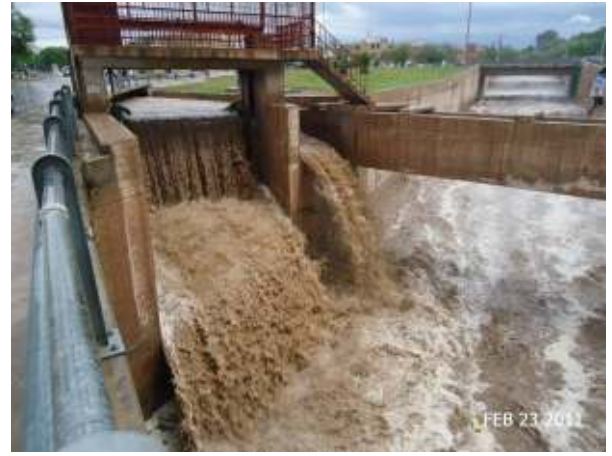
Figura 217: Descarga al Zanjón Maure durante una crecida aluvional, la que encontró a la compuerta baja, a pesar de la tormenta y las previsiones del radar meteorológico.

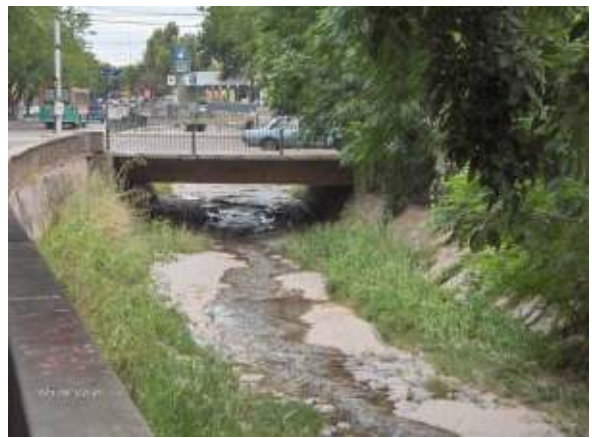
Figura 260: Sección aguas arriba del puente de calle Nueve de Julio, con el fondo del puente de Avenida General San Martín. Cuando el puente funciona como orificio, la carga aguas arriba aumenta y se producen desbordes por encima de las barandas. Estas estructuras, normalmente se tapan inmediatamente con el arrastre superficial y suelen sufrir el empuje del agua, con frecuentes fracturas de sus anclajes o deformaciones en su plano.

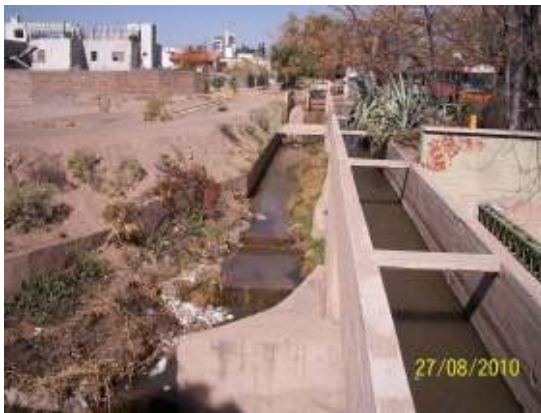
Al igual que sobre el Zanjón Frías el Canal Jarillal vuelca, tal como se menciona anteriormente, sus excedentes y caudales de limpieza a la infraestructura de desagües principal, lo que contamina, evidentemente, los caudales de riego sobre las zonas más bajas del Departamento de Lavalle. Muchas toneladas de RSU terminan anualmente en los canales de riego de Lavalle, procedentes de la Ciudad de Mendoza, debido a la falta de cultura, cuidado y consideración de los ciudadanos para con el ambiente, teniendo en cuenta que la Provincia de Mendoza es una zona desértica, cuyo desarrollo depende primariamente del agua.

Figura 272: Descargador del Canal Jarillal al Zanjón de Los Ciruelos

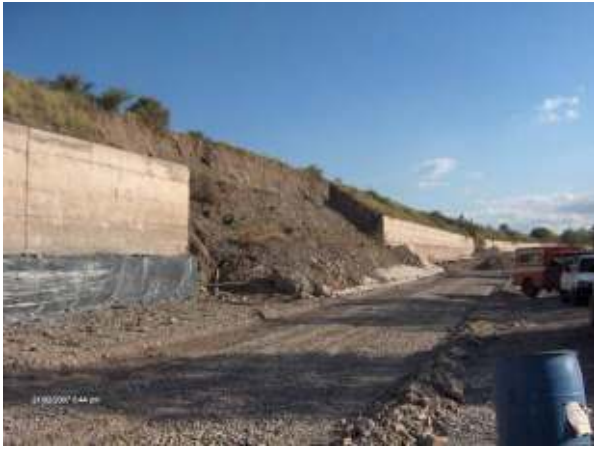
Figura 440: Falla de tres muros a causa de la erosión sobre el pie que los descalzó completamente.

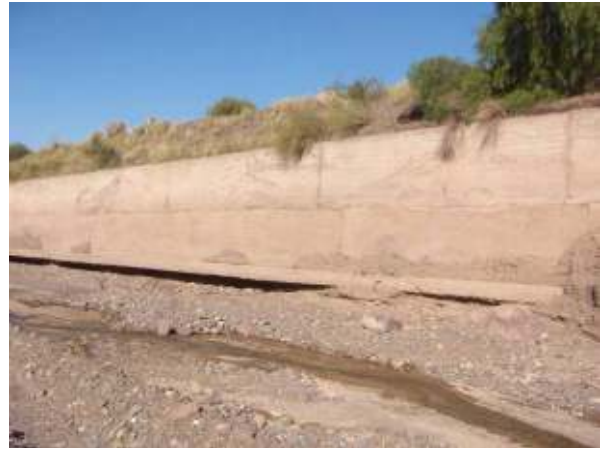
Figura 441: Detalle del descalzamiento del pie de los muros. La carga estática del terraplén superior contribuyó a la falla de los muros de la imagen anterior.

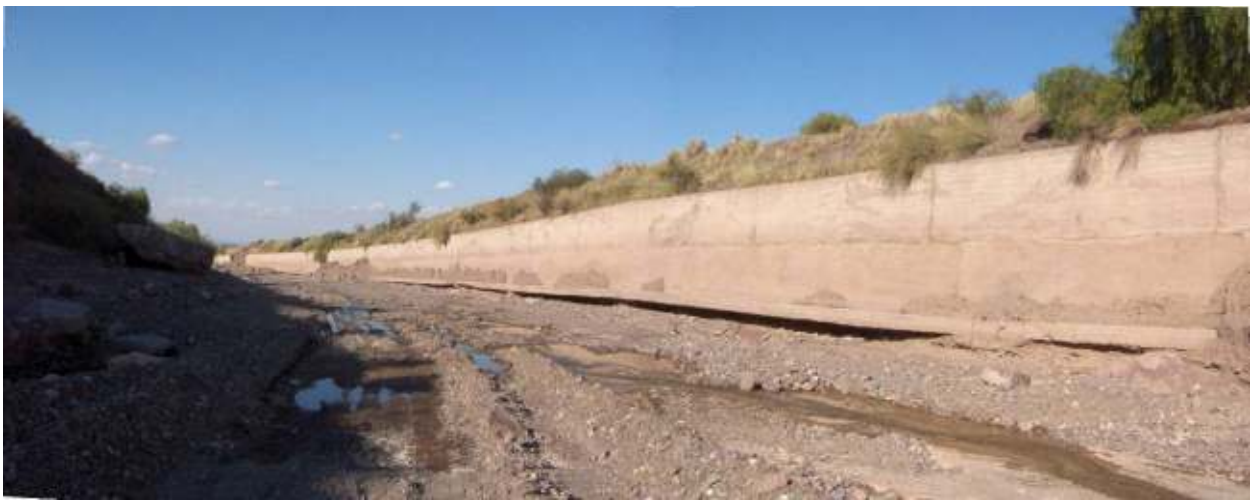
Figura 442: Vista completa del efecto de descalce y falla de los muros (al fondo)
