UNCUYO
UNIVERSIDAD
NACIONAL DE CUYO

FACULTAD DE INGENIERIA

EMPRESA O INSTITUCIÓN: Municipalidad de Mendoza

Informe de Práctica Profesional Supervisada

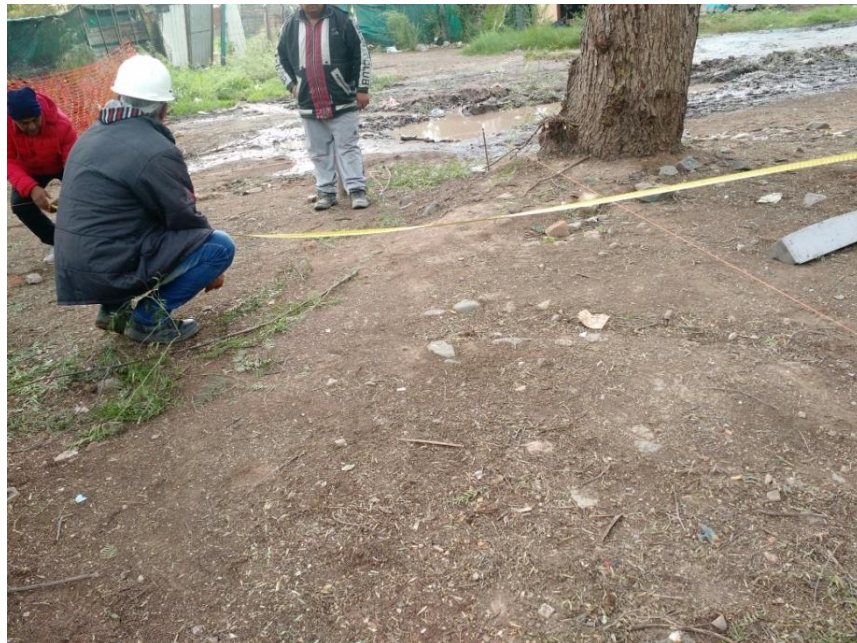
Por primero definíamos el eje de calle, según lo que decía el plano y según lo que tenemos en terreno, había casos en los que se tenían que hacer modificaciones a este mismo para de este modo no afectar las casas lindantes y tengamos las dimensiones adecuadas de pavimento, cuneta y veredas.

Figura 3 - replanteo eje de calle

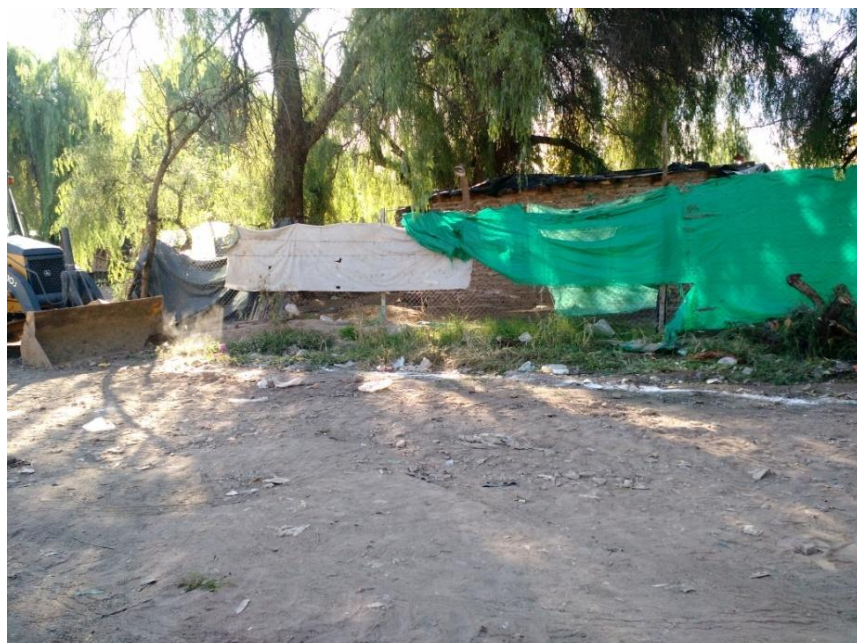
Figura 4 - marcación de eje de cuneta

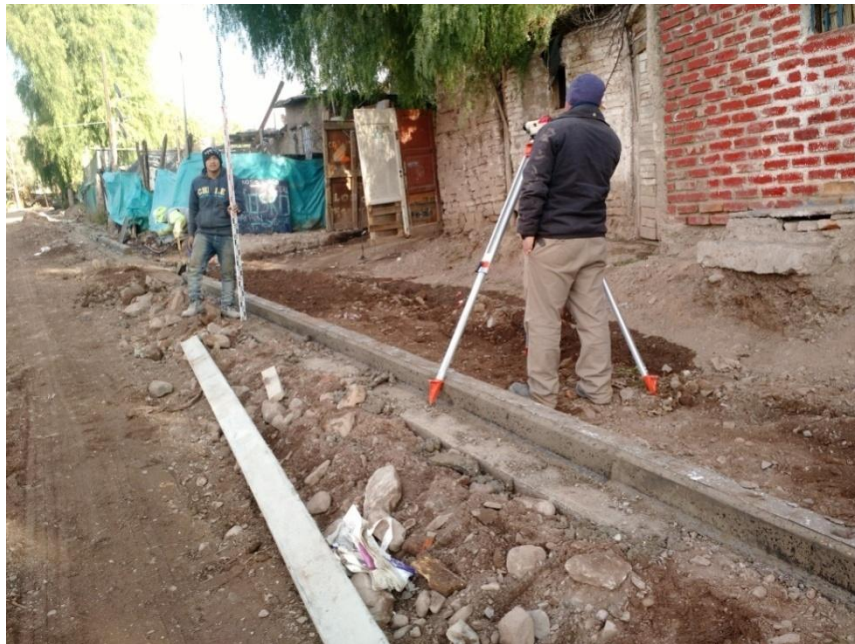
Luego se procedía al zanjeo mediante maquinaria, se tomaba como cota de referencia la vereda ya construida (figura 5) y según lo que dice el plano. De esta forma

Figura 5 – toma de nivel de vereda

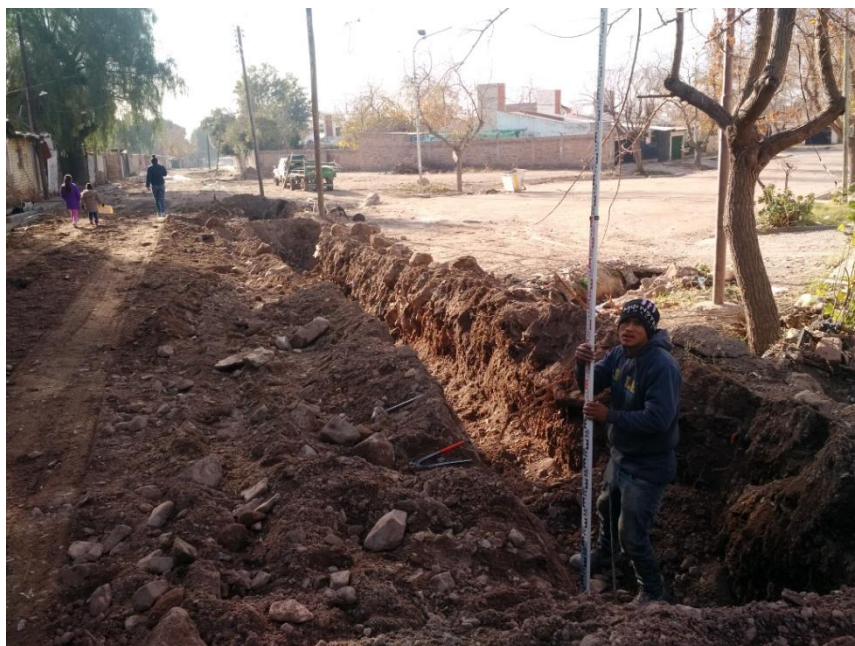
se daban las pendientes y las alturas de fondo de cuneta. Se clavaba una estaca de acero y se marcaba cual era el nivel correspondiente.

Figura 6 – toma de nivel de fondo de cuneta

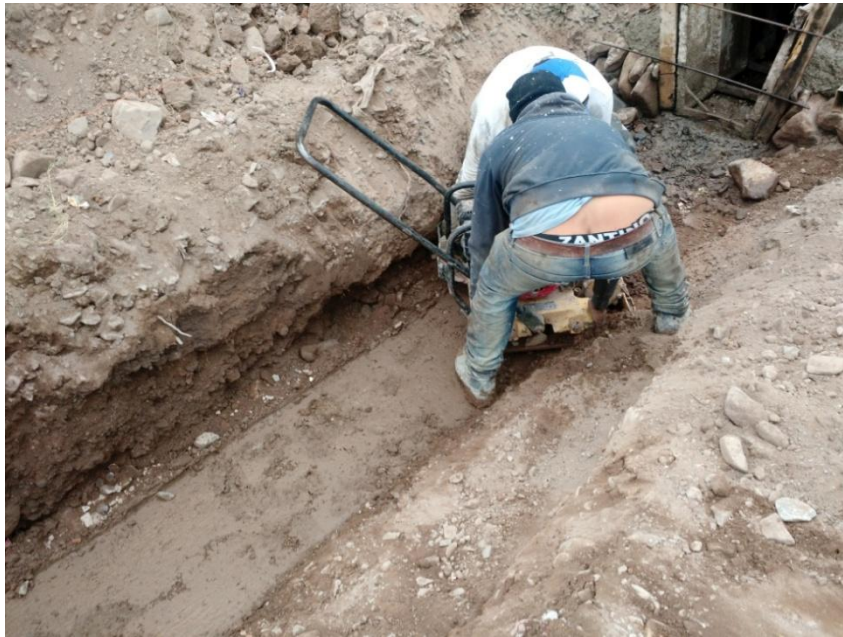
Una vez realizado esto se rellenaba o sacaba el material de la cuneta con su posterior agregado de material estabilizado y la realización de la compactación.

Figura 7 – compactación

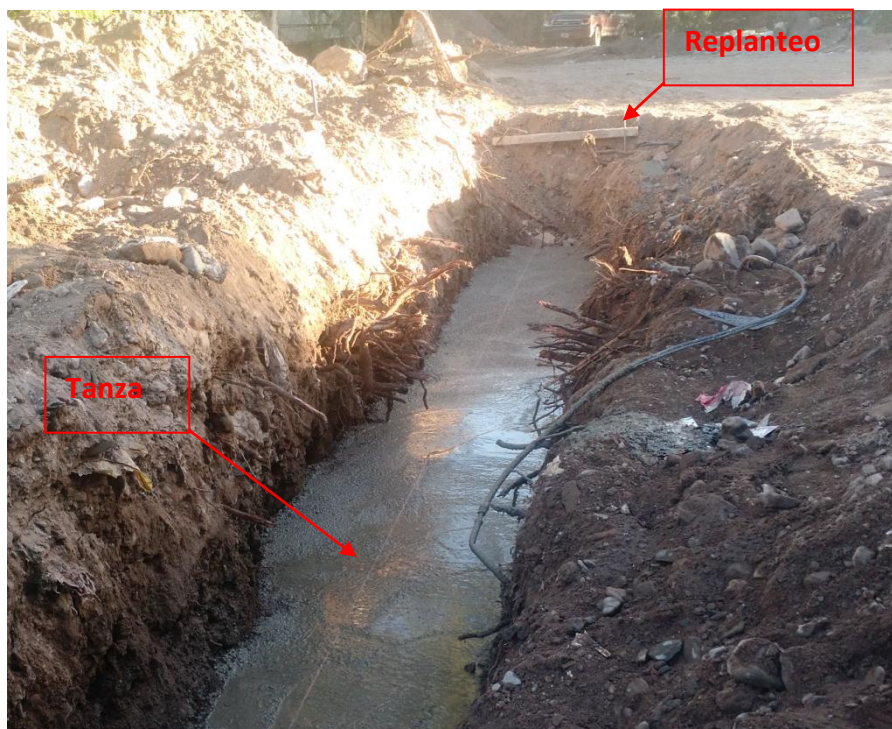
Ya realizada la compactación se procedía a verificar la altura del fondo de la cuneta, como se puede ver en la figura 8, se tomaban los niveles de fondo y en la estaca de acero se tiraba una tanza, la cual es el nivel de fondo de cuneta más los 10cm de espesor de cuneta más 15cm del fratacho y también se toma la línea de la cuneta mediante un replanteo. Luego de eso se procedía al llenado. Con hormigón elaborado H-21.

Figura 8 – llenado, niveles de fondo de cuneta y replanteo.

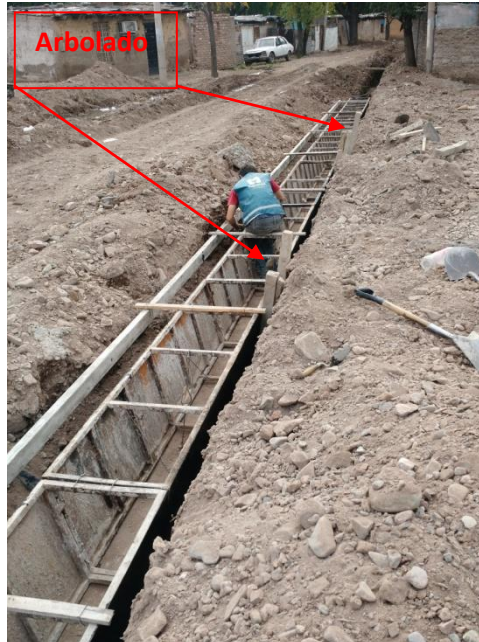
Al otro día se procedía con el moldeo de paredes de la cuneta, en este caso debía verificar, que las dimensiones fueran las adecuadas como así también la limpieza del fondo de la cuneta, la linealidad, que el molde no se mueva y también la zona de arbolado público.

Figura 9 – moldeo de cunetas.

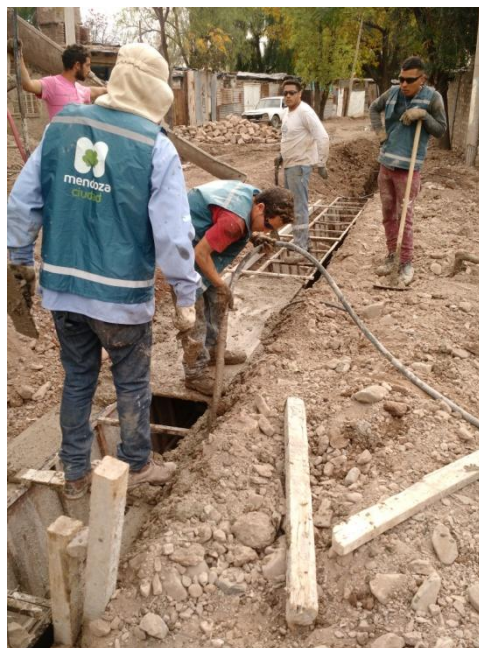
Como etapa final se llenaba la cuneta y aquí debía verificar que se vibrara el hormigón desde abajo hasta arriba, que el hormigón no se mezclara con el suelo lindante, la colocación de los estribos, el curado del hormigón, tener en cuenta los puentes vehiculares.

Figura 10 – llenado de cuneta.

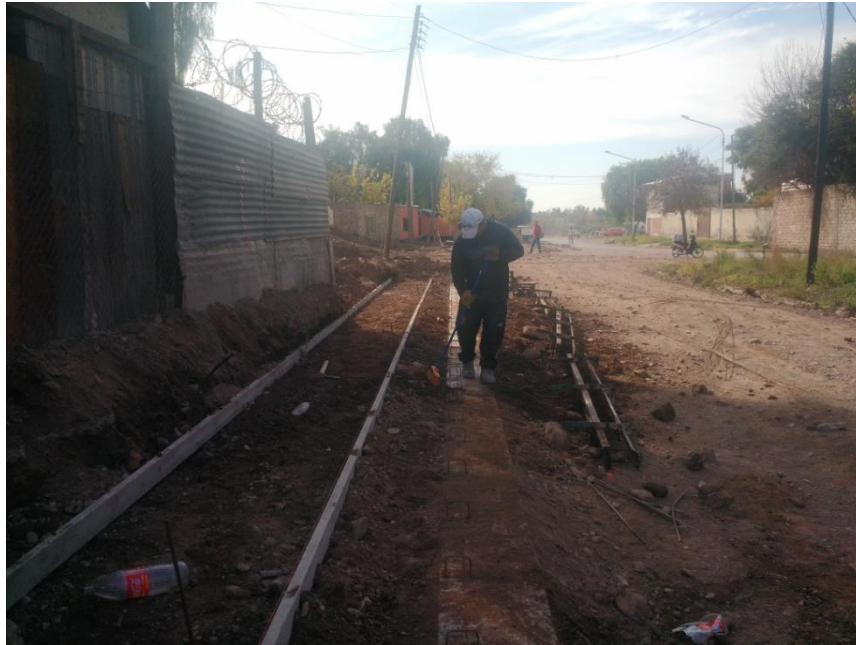
En el caso del cordón debía verificar la limpieza (figura 11), linealidad, dimensiones del molde, colocación de las dos armadura longitudinales, tener en cuenta donde se ubicarían las barbacanas, el vibrado del hormigón, el hormigón, la sujeción del molde,

Figura 11 – limpieza del cordón.

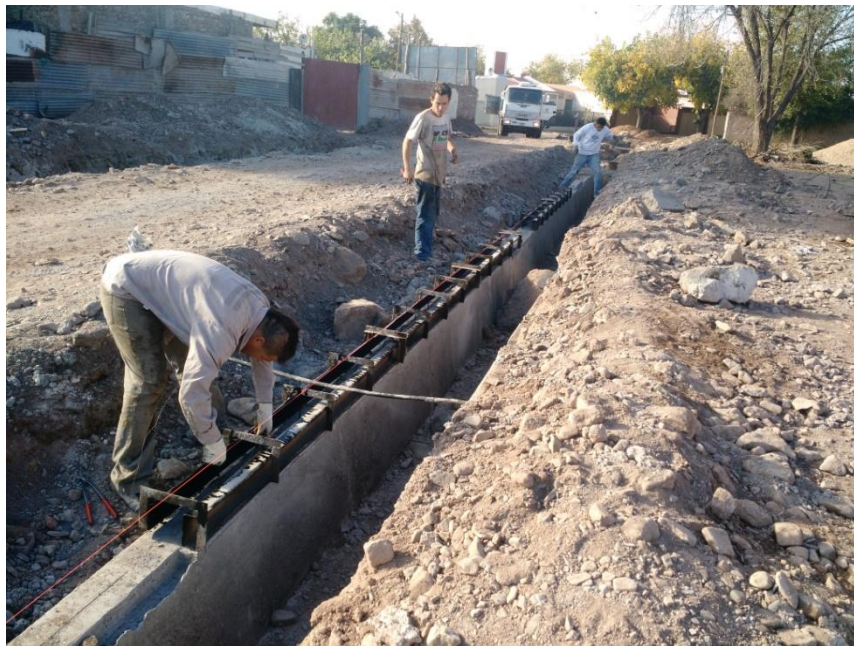
Figura 12 – toma de linealidad y moldeo del cordón.

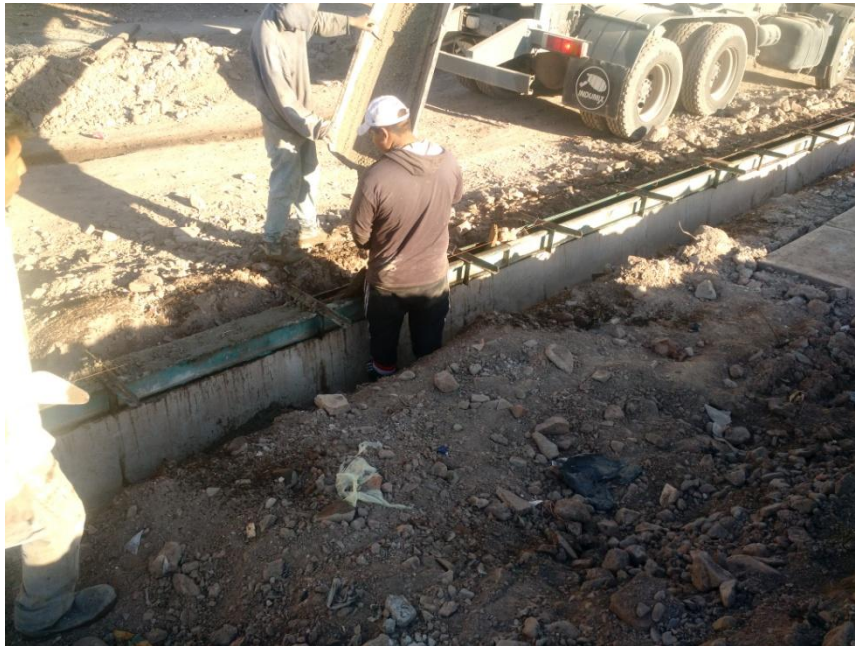
Figura 13 – llenado del cordón.

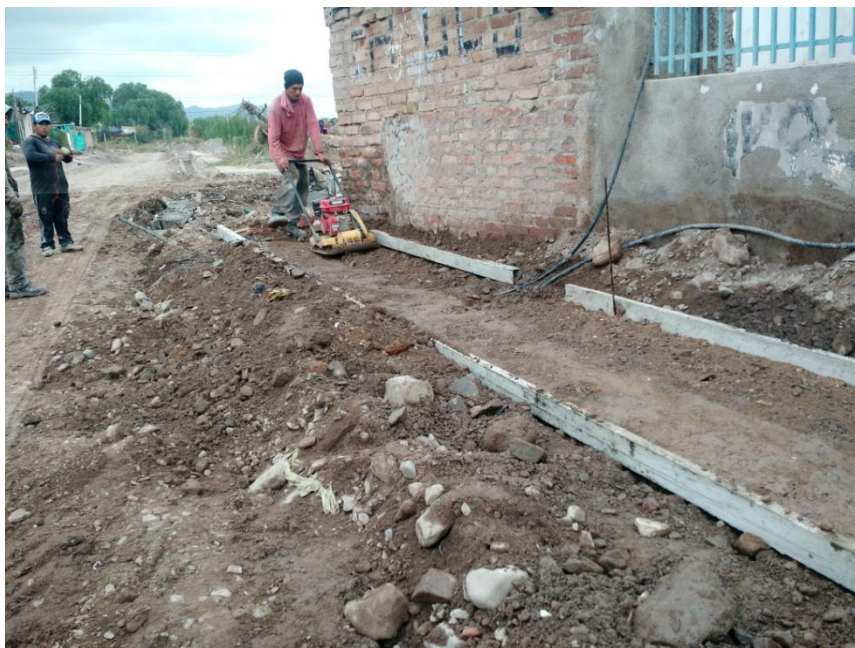
En este caso debía verificar antes del llenado, dimensiones, linealidad, sujeción de la regla, agregado de estabilizado como así también su compactación.

Figura 14 – compactación de la vereda.

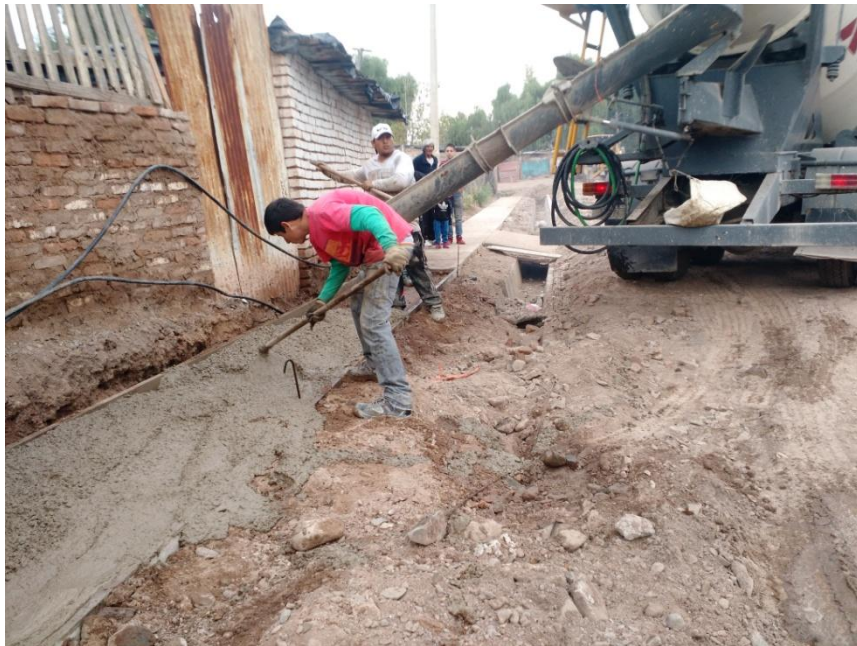
Durante el llenado debía verificar, el hormigón, este mismo no se pedía vibrar en el caso de veredas, pero si se pedía que con la zapa se vibrara junto a la regla para así eliminar los vacíos y de esta forma evitar la aparición de avisperos.

Figura 15 – Llenado de la vereda

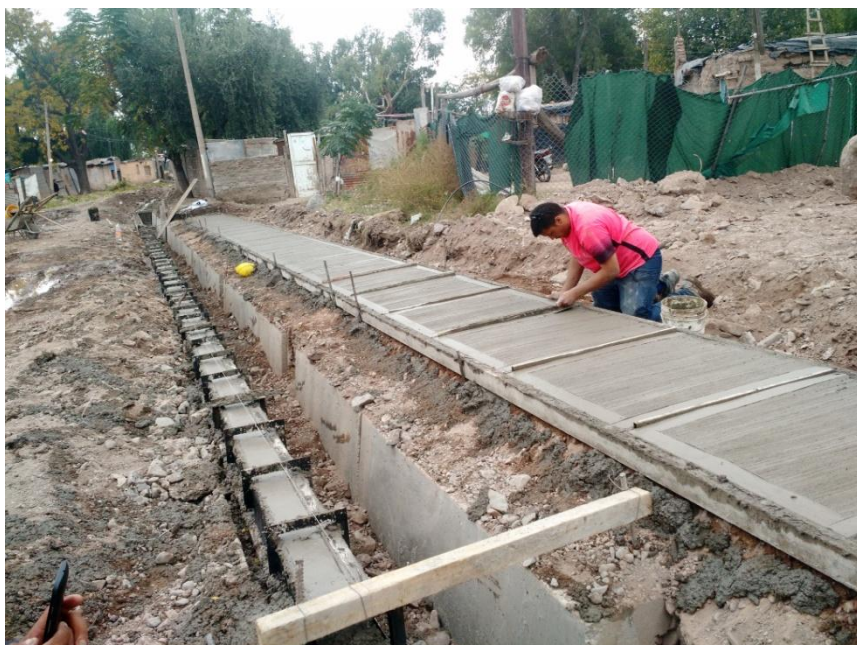
Al finalizar el llenado, debía verificar la realización de las juntas de contracción, las terminaciones correspondientes y el curado.

Figura 16 – realización de juntas y terminaciones

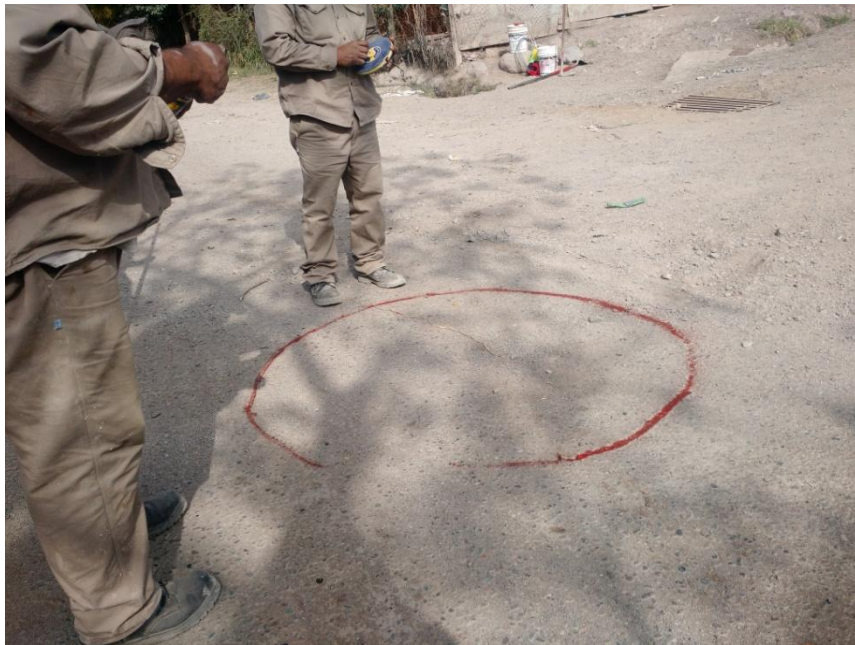
Según el plano y tomando como referencia la boca de registro anterior se daba cota y ubicación del mismo. En esta etapa se debía verificar, el hormigón sea H-30, el espesor sea de 20cm, la armadura, que el cojinete fuera realizado de la manera detallada según plano y la limpieza de fondo antes del llenado de las paredes.

Figura 17 – Marcación de la boca de registro

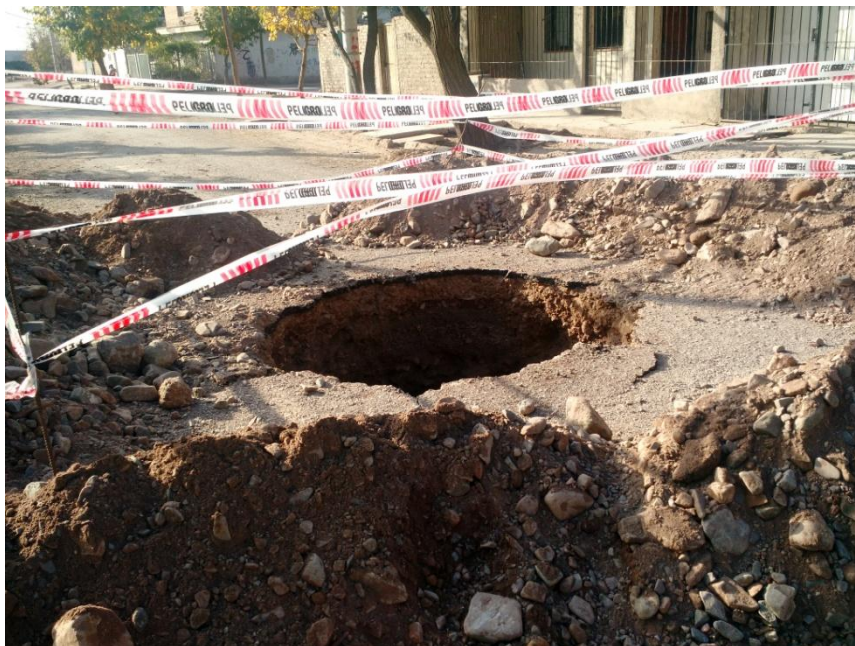
Cada vez que se materializaba la boca de registro, se debía dejar señalizado como se muestra en la figura 18.

Figura 18 – Realización de la boca de registro

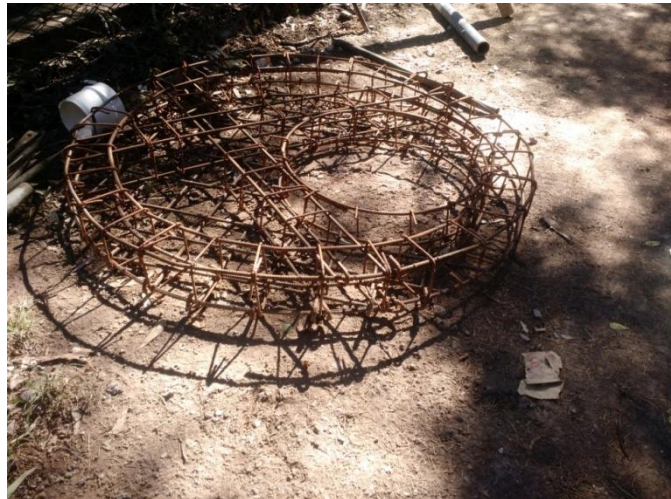
Figura 20 – verificación de armadura

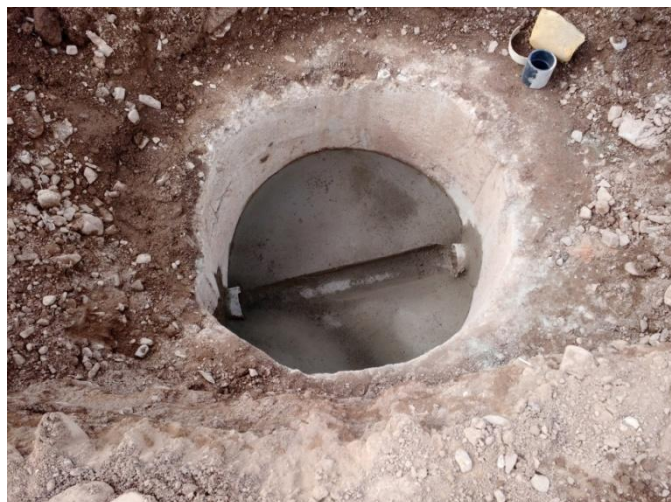
Figura 21 – Realización del cojinete

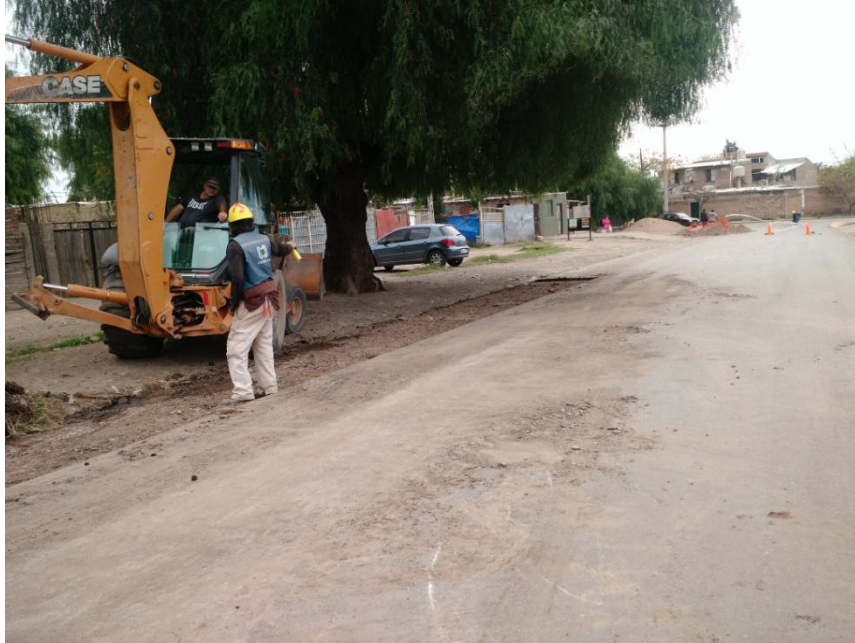
Una vez que se realizaba la boca de registro se marcaba con una tanza y con cal la línea donde será la red cloacal. Se zanjeaba, y se determinaba la cota inicial con el nivel óptico, y la cota final

Figura 22 – excavación de la red cloacal

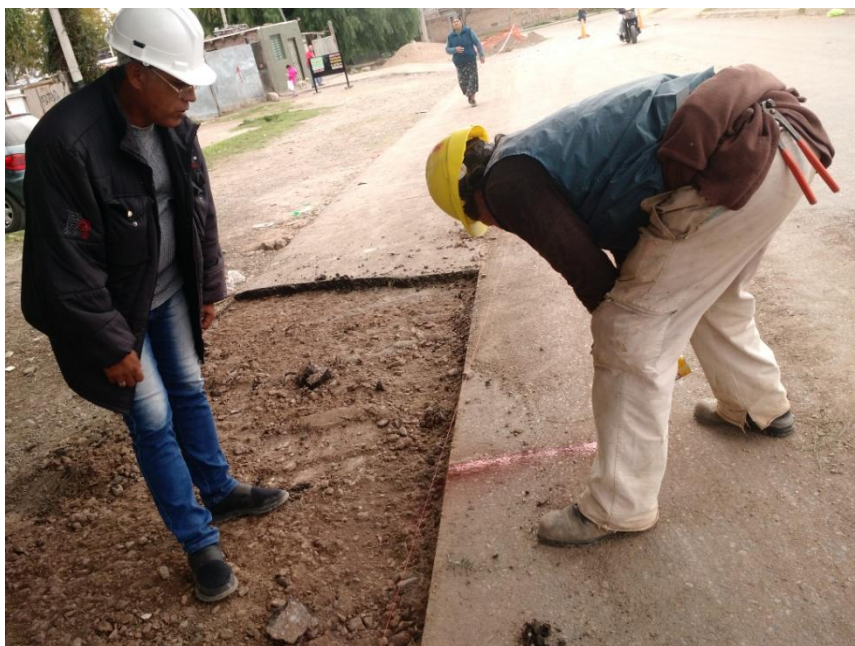
En el caso que se muestra la figura 23, pasaba una red existente del barrio aledaño y había que hacer un sondeo, cuando se realizaba la excavación. Aquí se marca donde probablemente pasaba la red existente y el tramo donde se necesitaría sondear

Figura 23 – marcado del sondeo

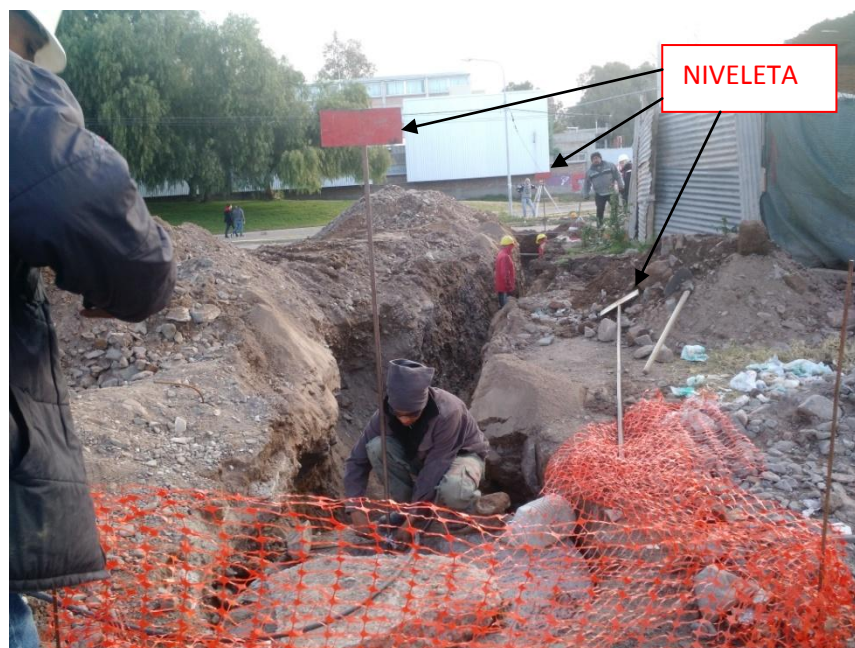
Se procedía a colocar los caños cloacales y las acometidas, para este proceso se debía verificar que se colocara jabón en pan molido en la unión de los caños. Luego se colocaban 40cm de arena y se procedía a verificar nuevamente los niveles.

Figura 25 – verificación de los niveles

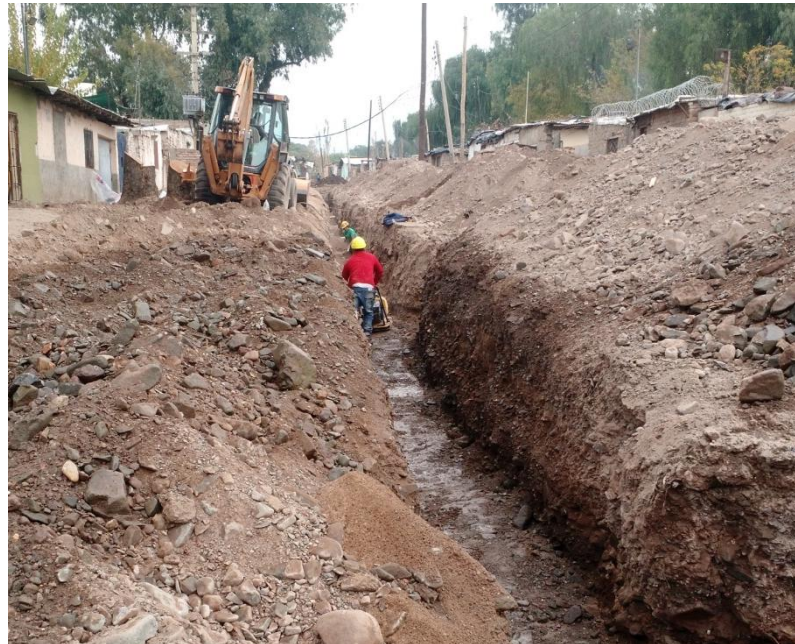
Se colocaba la malla de advertencia, se realiza el relleno y se le da una compactación.

Figura 26 – compactación de la red cloacal

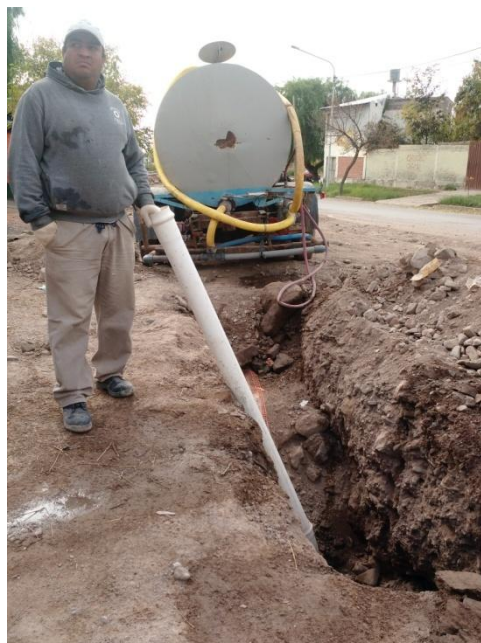
Para dar finaliza y aprobada la red cloacal se debía hacer la prueba hidráulica. Esta consiste en llenar completamente de agua la cañería y verificar que la columna de esta misma no descienda.

Figura 27 – llenado de la cañería

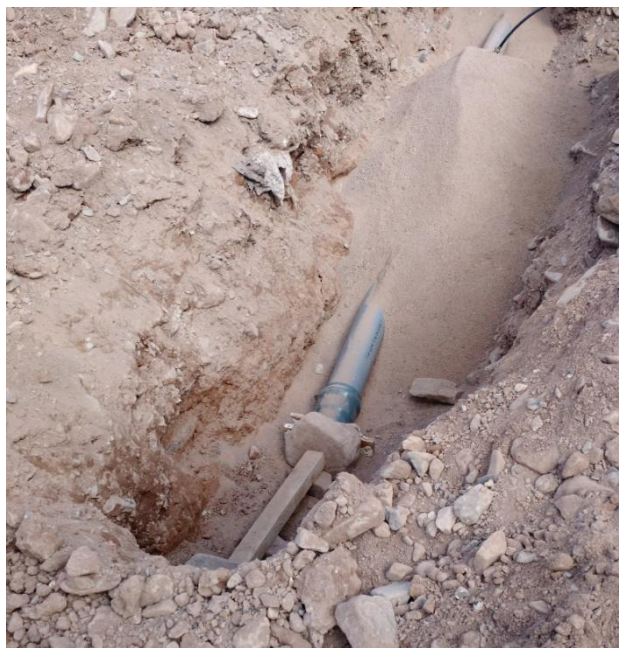
Figura 31 – colocación del tapón para la prueba hidráulica

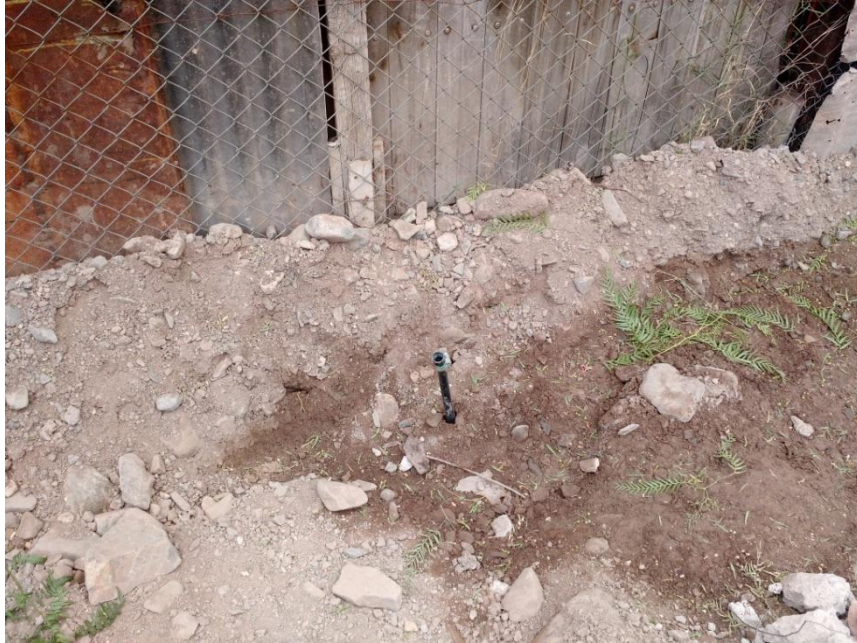
Una vez que se realizaba el tapón, se procedía al llenado y a medida que se llenaba con agua, se debían tapar las acometidas, para que de esta forma se eliminara el aire que está dentro de la cañería. Se debía tapar cada una de las acometidas desde abajo hasta arriba.

Figura 32 – Acometida que se debe tapar para la realización de la prueba hidráulica.

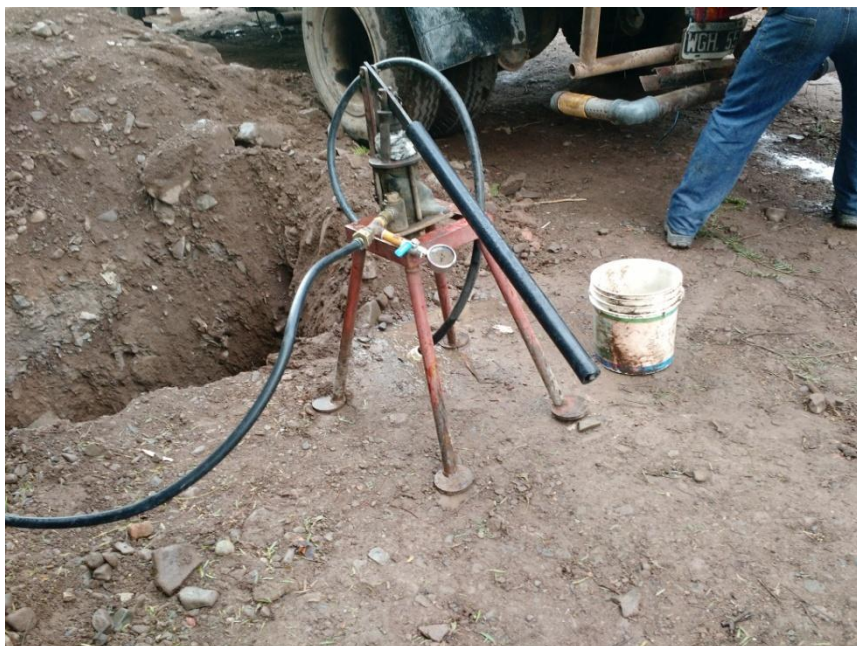
Figura 33 – Maquina para la realización de la prueba hidráulica.

La prueba hidráulica se realizaba con una maquina, que le da presión a la cañería y esta misma no debe variar, durante un determinado tiempo.

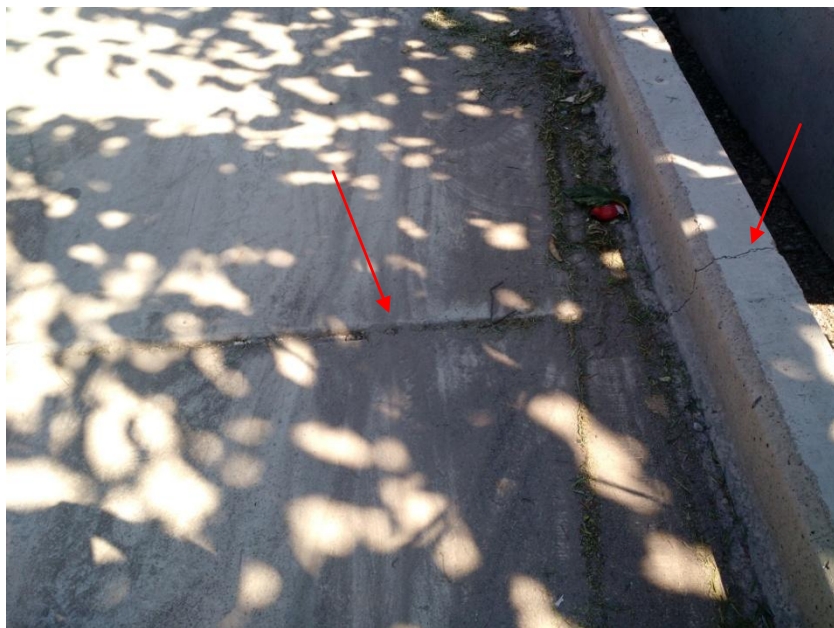
Figura 38 –Falta la realización de barbacana

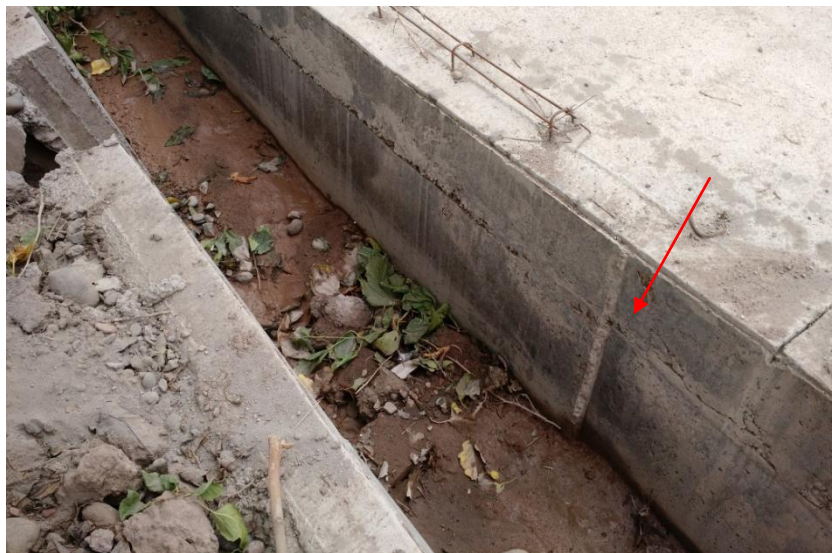
Figura 40 –Corrimiento del molde.
