## **Estudio de las prestaciones de cabezales arroceros con sistema draper**

### **Study of performance of rice with system draper heads**

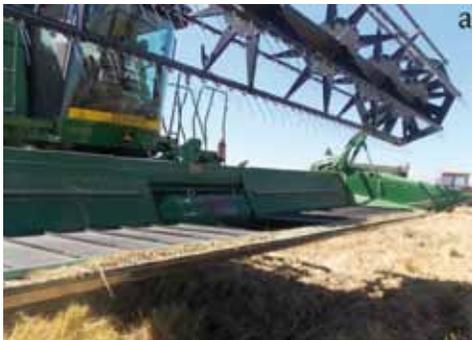
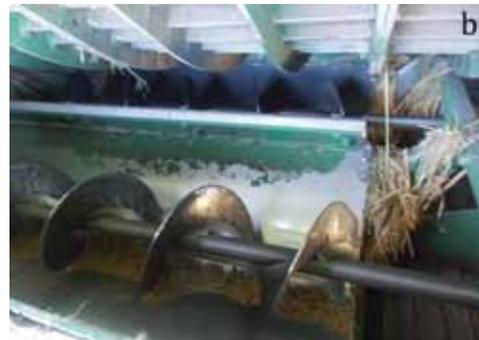
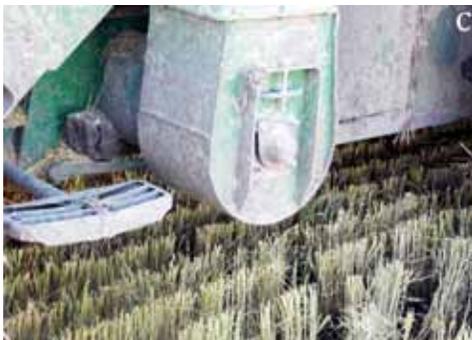
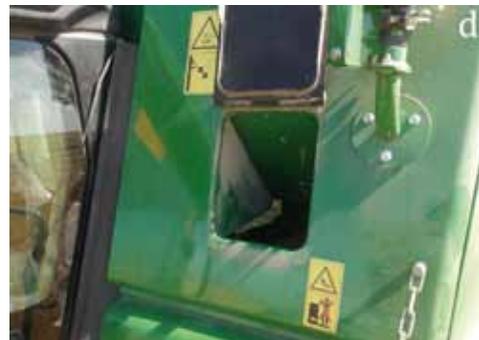
**Foto.** Lugar de muestreo para determinación de daño mecánico al grano. a) Draper, b) sinfines alimentadores, c) extremo inferior de noria, d) tolva de almacenamiento.

**Photo.** Location of sampling for determination of mechanical damage to the grain. a) Draper, b) auger feeders axial cylinder, c) lower end of grain wheel, d) grain tank.

En el sistema draper se tomó 3 muestras (una en la lona derecha, una en la lona izquierda y una del rotor alimentador al embocador).

A modo de contar con otras variables explicativas y para tener una información comparativa con otros elementos causantes de daño mecánico al grano, se tomó 3 muestras del sistema de trilla a la altura de los sinfines alimentadores del cilindro axial, 3 muestras del extremo inferior de noria y 3 muestras de la tolva de almacenamiento de la cosechadora, realizándose 3 repeticiones por cada determinación (fotos).

A pesar de que el análisis no fue realizado entre lugares de muestreo sino entre velocidades, de acuerdo con los valores registrados, se observa que los sinfines alimentadores del cilindro axial y el extremo inferior de noria fueron los que causaron más daño, determinándose en promedio 0,76% y 0,72% respectivamente, mientras que en el draper el porcentaje de daño fue de 0,30%.

Si se analizan las mediciones como porcentuales del total dañado, se destaca las roturas producidas por los sinfines alimentadores. Estos son responsables del 34% de los granos dañados que llegan a la tolva, superando a lo dañado por el sistema de trilla y por la noria, que en su conjunto llegan al 32%.

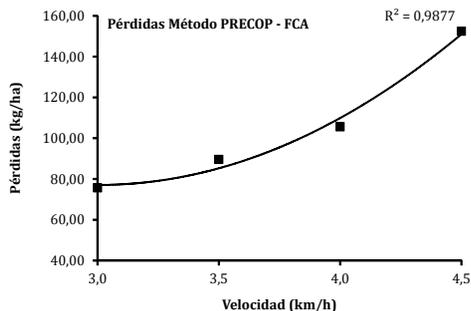
**Figura 1.** Pérdidas de grano por separación y limpieza a diferentes velocidades por método INTA-UNNE.

**Figure 1.** Losses of grain separation and cleaning at different speeds by INTA- UNNE method.

En las figuras 1 y 2 (pág. 74), se puede observar que ambas metodologías indican que las pérdidas van aumentando con la velocidad en forma no proporcional como es esperable a medida que se van saturando los mecanismos de limpieza.

Efectuando la ecuación de regresión, se encuentra que la función de ajuste polinómica de grado 2 utilizada tiene la siguiente expresión:

$$y = 32,95x^2 - 197,8x + 374,1$$

Si se realiza la derivada, la expresión queda reducida a  $65,9x - 197,8$

A partir de la expresión anterior se calcula que la velocidad crítica, donde los sistemas entran en fase de saturación, se encuentran por encima de los 3 km/h, momento a partir del cual no convendría aumentar la velocidad de cosecha en este cultivo, al menos para las condiciones del ensayo.

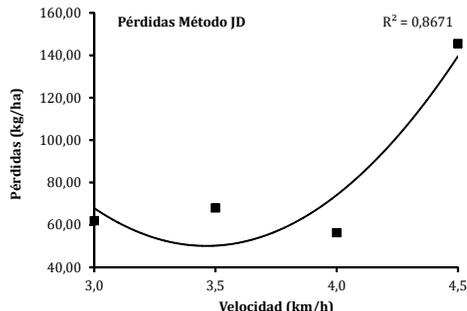
**Figura 2.** Pérdidas de grano por separación y limpieza a diferentes velocidades por método S396.2.

**Figure 2.** Losses of grain separation and cleaning at different speeds by method S396.2.

Si se realizara un procedimiento similar a partir de los valores obtenidos por el método S396.2, y aplicando una ecuación de regresión polinómica de segundo grado similar al estudio anterior, se obtiene  $y = 83,14x^2 - 575,7x + 1046,3$ , nuevamente si se deriva la ecuación

resulta en  $166,28x - 575,7$ , lo que indica que según este procedimiento la velocidad máxima más conveniente es de 3,46 km/h.
