*FACULTAD DE INGENIERIA*  
INSTITUTO DE HIDRAULICA

# *Situación Aluvional de la Ciudad de Mendoza – Propuesta de Medidas de Mitigación y Planificación Territorial desde el Punto de Vista Hidrológico*

**DIRECTOR: ING. LUIS ENRIQUE GUIASOLA**  
**CO-DIRECTORA: PATRICIA SUSANA INFANTE**  
**LUIS MARIA MAGISTOCCHI**  
**JAVIER ZAMORANO – CLAUDIO CABIUDO**

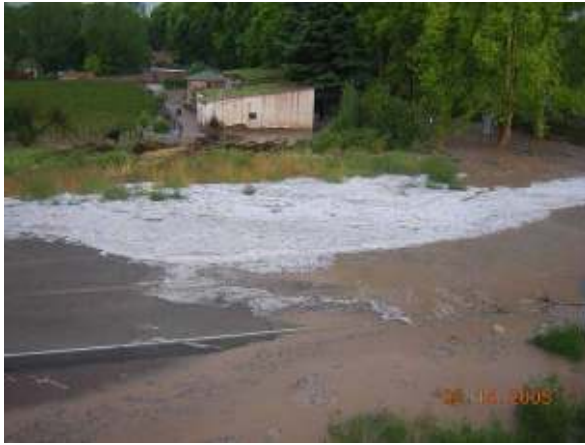
Figura 3: Acumulación de granizo aguas abajo de la Ruta 40, hacia el este. Puede apreciarse las hojas de los plátanos caídas sobre los techos.

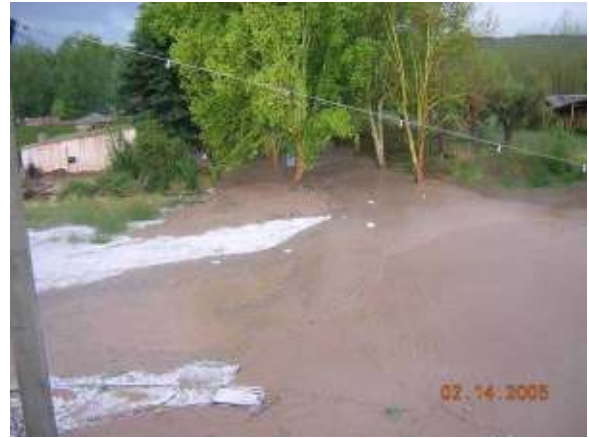
Figura 4: Crecida aluvional en la calle Olavarría, la cual cubre toda la calle. Puede observarse los plátanos del costado sur, afectados por el granizo.

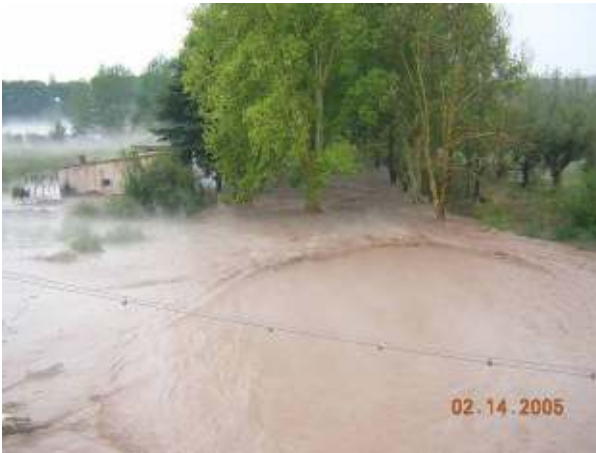
Figura 5: Crecida aluvional en la calle Olavarría, observando el aumento de caudal, ya que el resalto ha aumentado su magnitud respecto de la figura anterior.

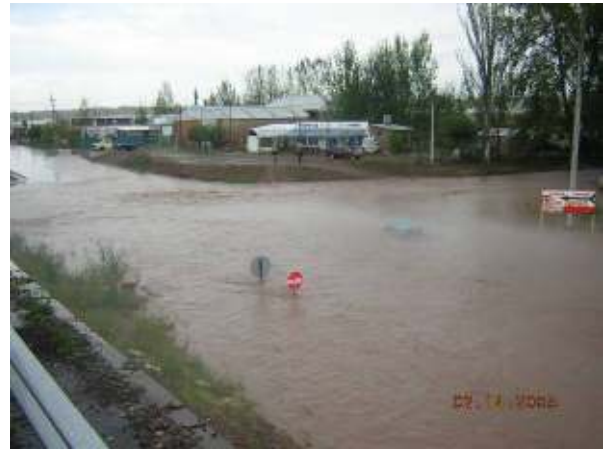
Figura 6: Crecida aluvional en la calle Olavarría, la cual cubre todo el cruce aguas arriba de la Ruta 7. La acumulación de agua cubre un R12. puede verse la magnitud por el agua en el cartel de pare.

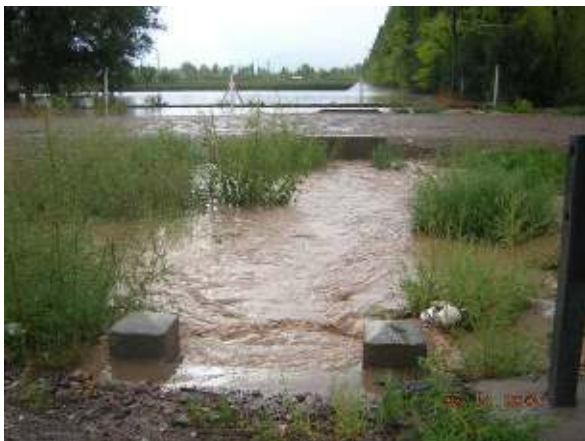
Figura 7: Saturación de los colectores pluviales debido a la incidencia del gran caudal acompañado del hielo, ramas y hojas caídas.

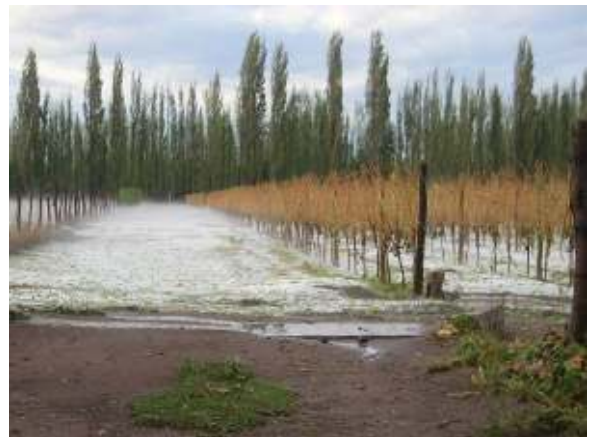
Figura 8: Efectos del granizo sobre un viñedo. Puede observarse que no ha quedado ni hojas ni racimos en las plantas. El granizo acumulado cubre todo lo arrancado.

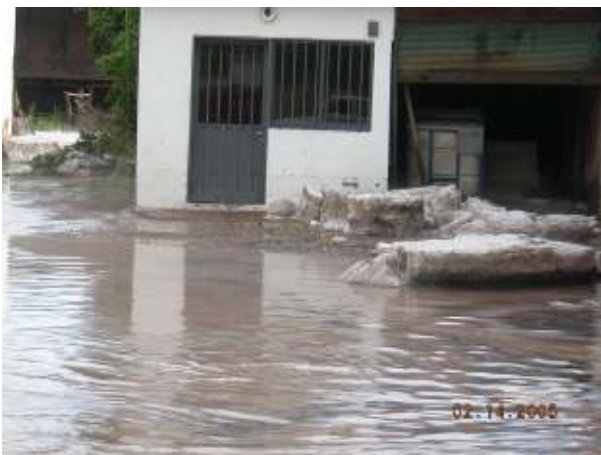
Figura 9: Acumulación de granizo arrastrado por la crecida, que se ha transformado en una gruesa capa de hielo

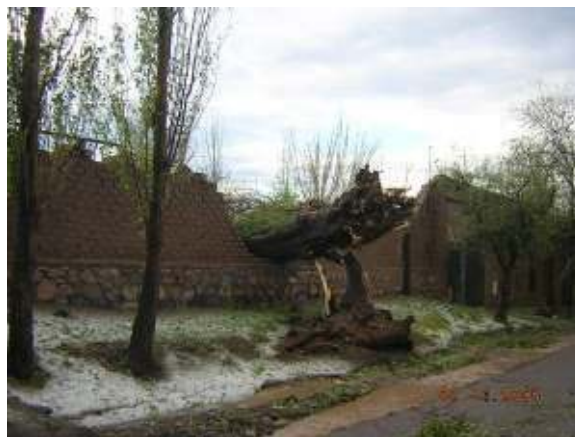
Figura 10: Efectos de la tormenta convectiva que se traducen en caída de un árbol destruyendo una pared, las hojas y ramas arrancadas de los árboles, granizo acumulado en el suelo y escorrentía superficial proveniente de la crecida aluvional

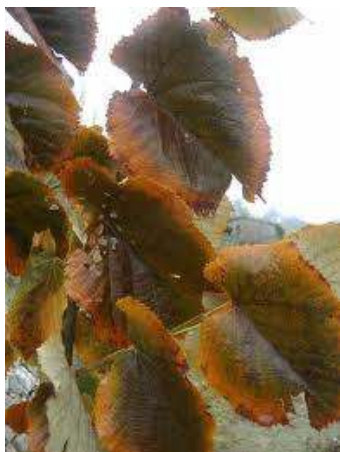
Figura 11: Imagen de hojas de parra luego de una helada negra.

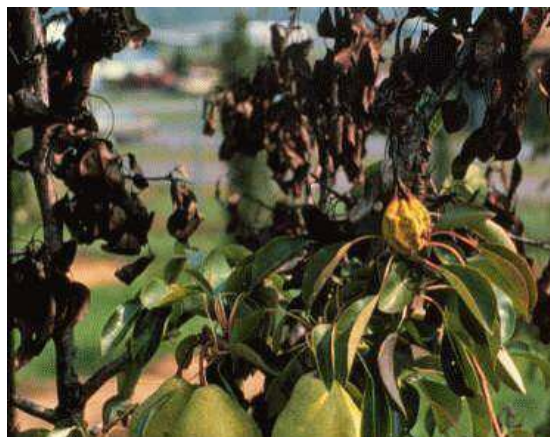
Figura 12: Imagen de los efectos de una helada negra sobre frutales.

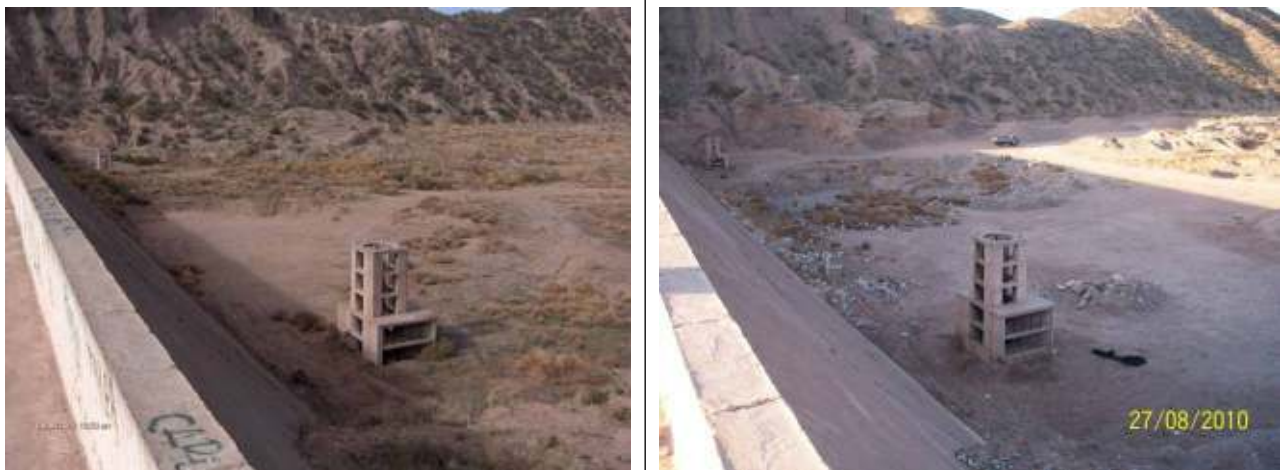
Figura 35: Vista de las torretas del sistema de evacuación en dos temporadas distintas.

El funcionamiento de regulación se basa en acumular en el vaso del Dique, el agua precipitada que proviene la cuenca pedemontana, formando un reservorio al oeste y fuera de la zona urbanizada del Gran Mendoza. A medida que el agua se acumula, comienza a ser evacuada por los orificios de las torretas del sistema de evacuación (Figura 35).

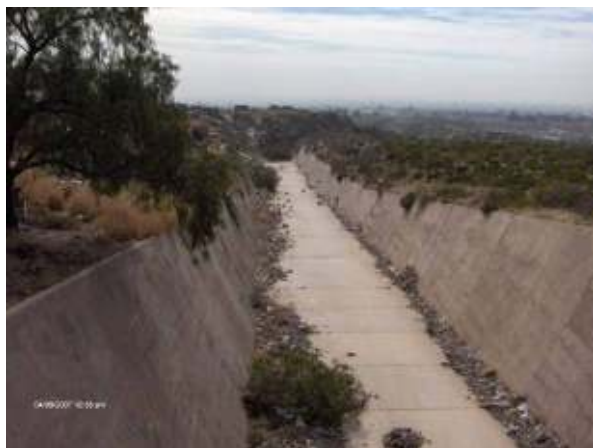
Figura 38: Canal de Evacuación del Aliviadero de Margen Derecha.

El Dique Maure cuenta con un aliviadero lateral sobre margen izquierda del vaso, cuyo canal de descarga puede observarse en la Figura 38 y en la Figura 39. Entre ambas imágenes existe un lapso de poco más de tres años, 2007 – 2010 pudiéndose observar la forma explosiva de acumulación de residuos sólidos urbanos acumulados.

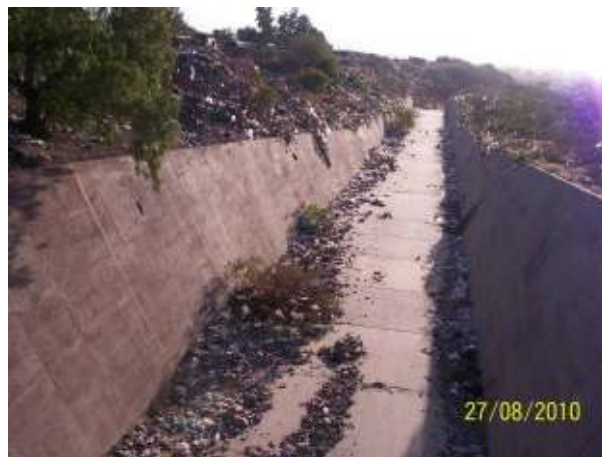
La situación de ocupación de la margen izquierda de la rápida del aliviadero se ha saturado de ocupantes ilegales, cuya actividad principal consiste en la recolección informal de residuos (cirujeo). Estas acciones llevan a acumular los residuos en parte del terreno usurpado, tal como puede verse en la Figura 40 para luego clasificarlos para su posterior venta a las compañías recicladoras de plásticos, papeles y cartones, vidrios y metales.

Muchos de los terrenos limitan con el canal, por lo que las grandes pilas de residuos terminan desmoronándose dentro del mismo. Para el caso de grandes acumulaciones del descarte de los residuos, es práctica común la quema de los mismos para reducir su volumen. Asimismo, la incineración es usualmente utilizada para poder hallar los elementos metálicos de entre las bolsas recolectadas.

Figura 39: Canal de evacuación en su situación actual, con asentamientos sobre su margen izquierda

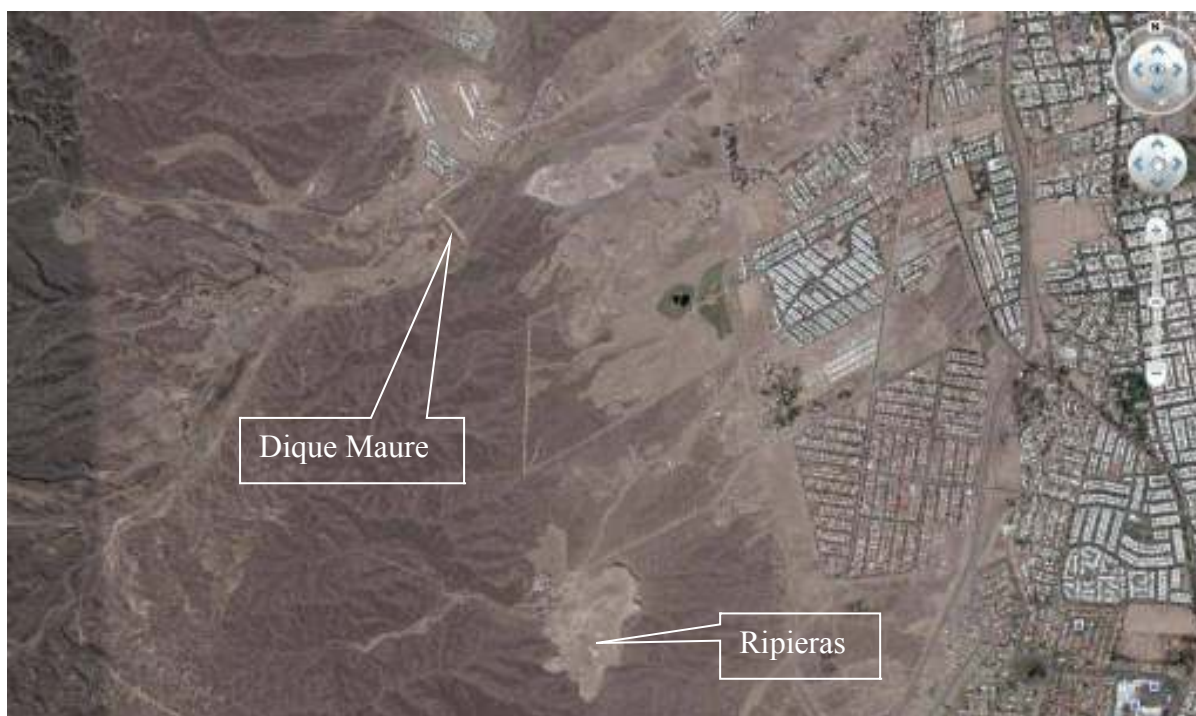
El sistema Maure cuenta con una particularidad adicional. Cuatrocientos metros aguas abajo existía una explotación de áridos (ripiera) basada en la extracción del material a cielo abierto, dejando como secuela un gran foso fruto de la excavación (Figura 41). Este emprendimiento no es el único existente en el piedemonte del Gran Mendoza y data de muchos años (sus inicios se remontan a la década de 1970). Las excavaciones y extracción del material llegaron muy cerca de la margen derecha del zanjón Maure. La explotación había avanzado tanto que, durante la década de 1980, luego de una tormenta convectiva, a causa del peso propio y falla en la fundación como consecuencia del avance de la ripiera, se produjo el colapso de la margen y su la caída muro de sostenimiento. Este hecho ha provocado que, desde esa época, los fosos, fruto de la explotación hayan conformando un pulmón adicional y no programado aguas abajo de las descargas de los órganos de regulación y seguridad de la Dique Maure frente a las crecidas aluvionales que pueda atenuar esta estructura.

Figura 41: Imagen general del Dique Maure y de las ripieras del oeste de Godoy Cruz

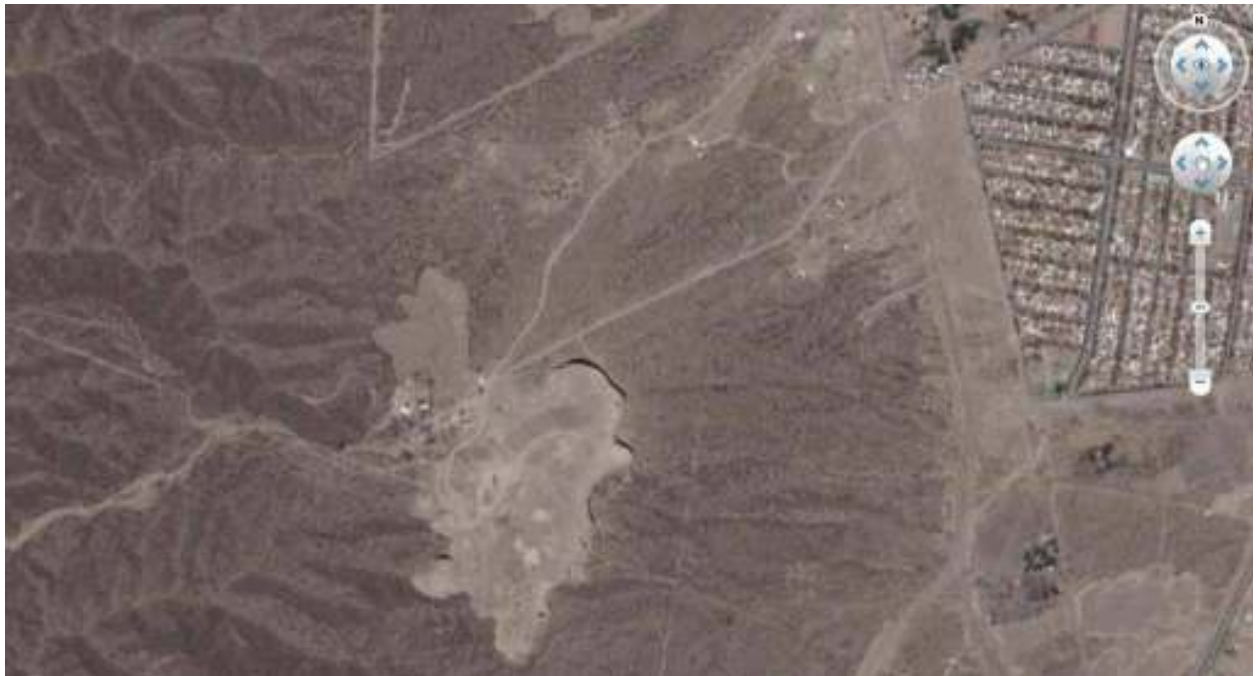
Figura 43: Imagen de la ripiera al sur del Zanjón Maure.

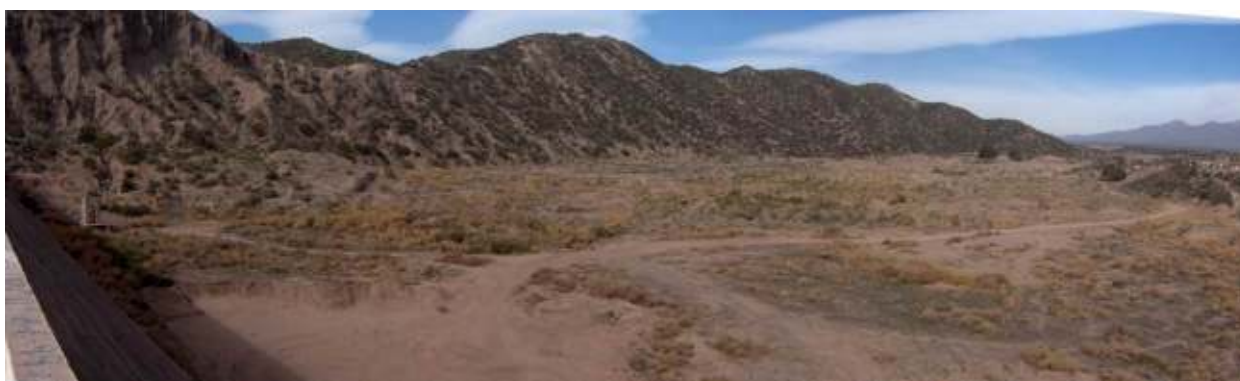
Figura 45: Vista panorámica del vaso del Dique Maure, la que da idea de su potencial para la extracción de materiales para agregados de hormigones, estabilizados para terraplenes y material de embanque para jardines.

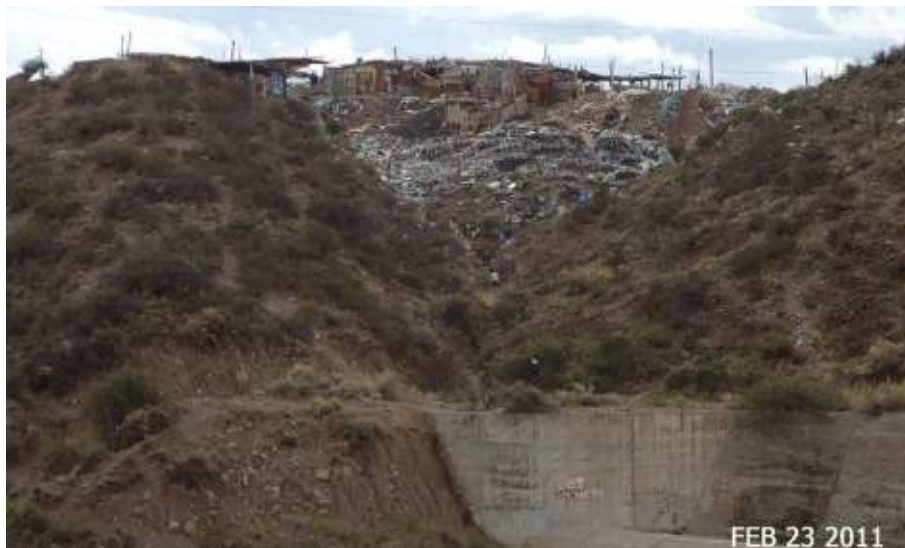
sustentable de los materiales para la construcción, terraplenes y jardines. Asimismo, la instalación paulatina de viviendas precarias, cuyos ocupantes se dedican preferentemente a la recolección informal de residuos, provoca una situación conceptual de contaminación ambiental, semejante a existente en el Dique Maure, debido a la acumulación de los restos de los RSU, especialmente en la margen izquierda del vaso tal como puede apreciarse en la iFigura 56, muy cercanos a la estructura del aliviadero.

Figura 56: Acumulación de los RSU desechados por la actividad de cirujeo basada en la zona.

Esta contaminación ambiental es indicativa, no solamente de la separación y posterior venta de la fracción útil de los RSU, sino también es indicativa de la alimentación con la fracción orgánica de animales, tanto de tiro (caballos de los carreteleros) sino también para animales que luego se procesan para la alimentación, siendo un posible foco de enfermedades especialmente porcinas.

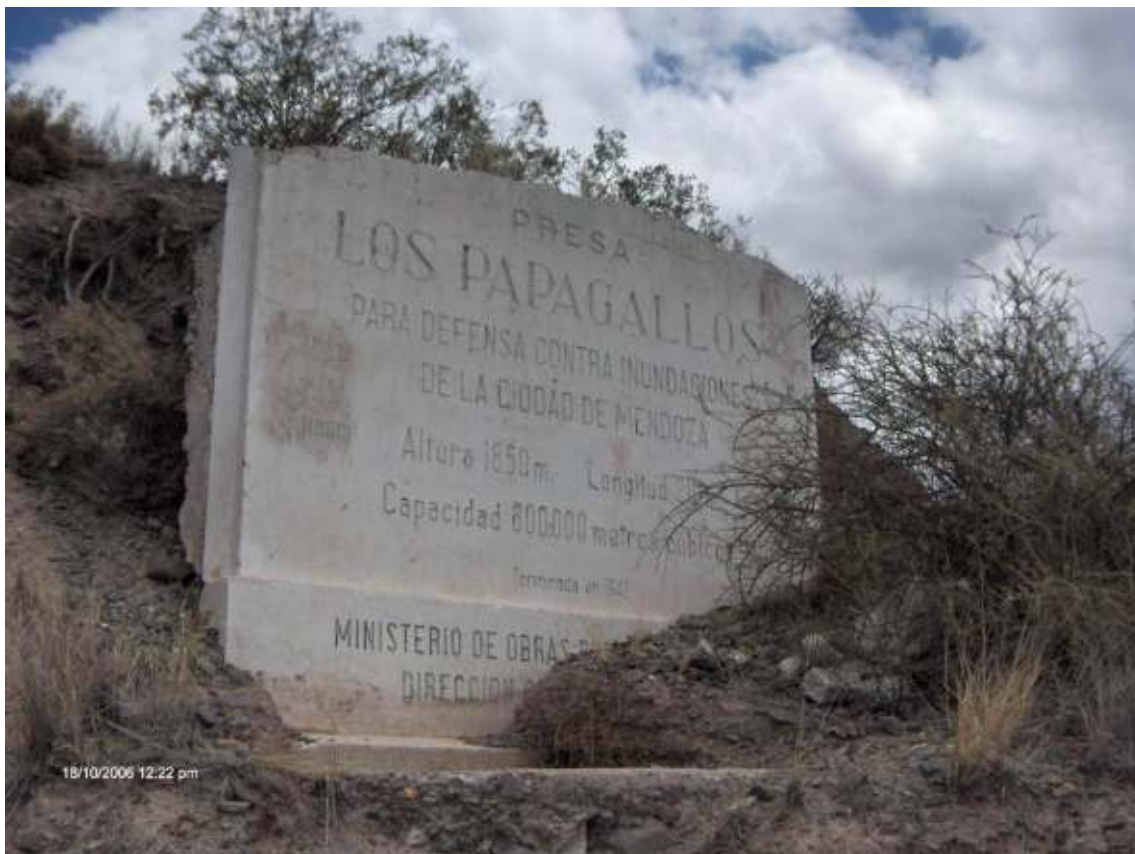
Como consecuencia de la rotura de la presa Frías en enero de 1970, y como la estructura data de la misma época (Figura 59), con posterioridad se realizaron trabajos de mejoramiento, a través del recrecimiento del coronamiento en 1 metro como barandas de protección vehicular de la ruta provincial N°99 del circuito Papagallos, la prolongación de los canales de evacuación de las torretas para evitar los fenómenos de erosión regresiva a la salida de la restitución, como consecuencia de la disipación de energía y la construcción de un aliviadero de seguridad para evitar el sobrepaso.

Figura 59: Monolito conmemorativo a la ejecución del Dique “Los Papagallos” – 1942

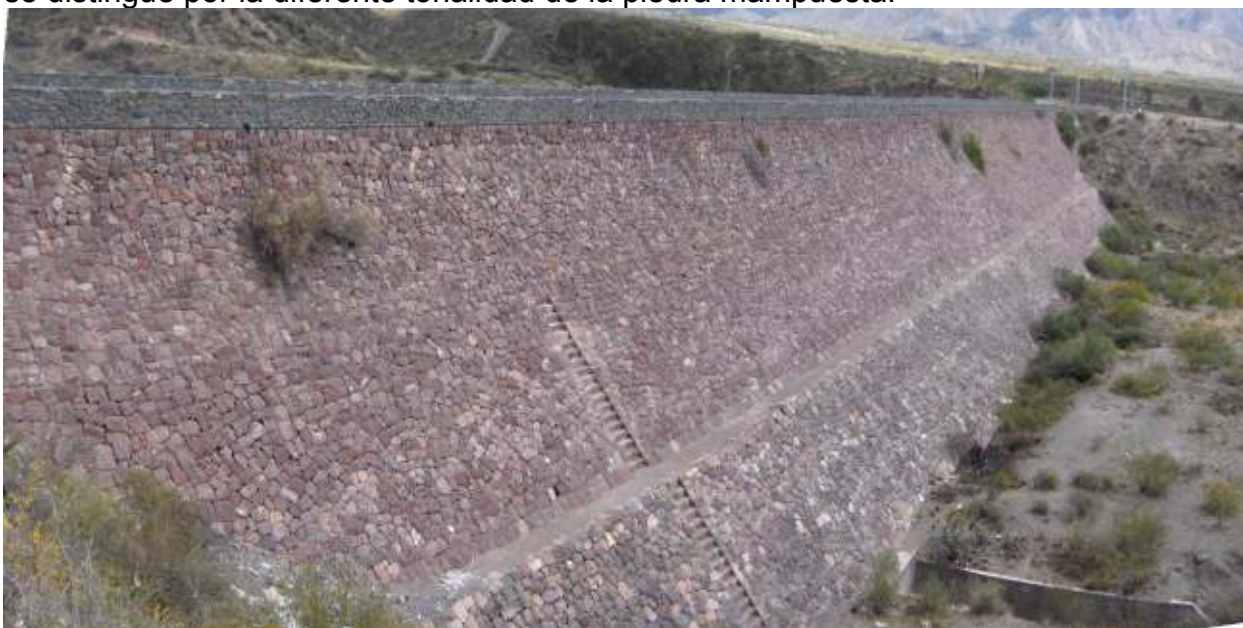
Tal como puede observarse en la Figura 60, el recrecimiento de la presa es pequeño y se distingue por la diferente tonalidad de la piedra mampuesta.

Figura 60: Vista del espaldón aguas abajo y el canal de descarga de la torreta de la margen derecha, El sistema de torretas es similar al del Dique Maure, con dos abocinamientos inferiores para los primeros niveles y orificios protegidos por rejas verticales para el resto (Figura 61 y Figura 62. El orificio superior se encuentra protegido por una rejilla para evitar accidentes, debido a que el lugar es muy frecuentemente visitado como sitio de esparcimiento durante los fines de semana y días feriados.

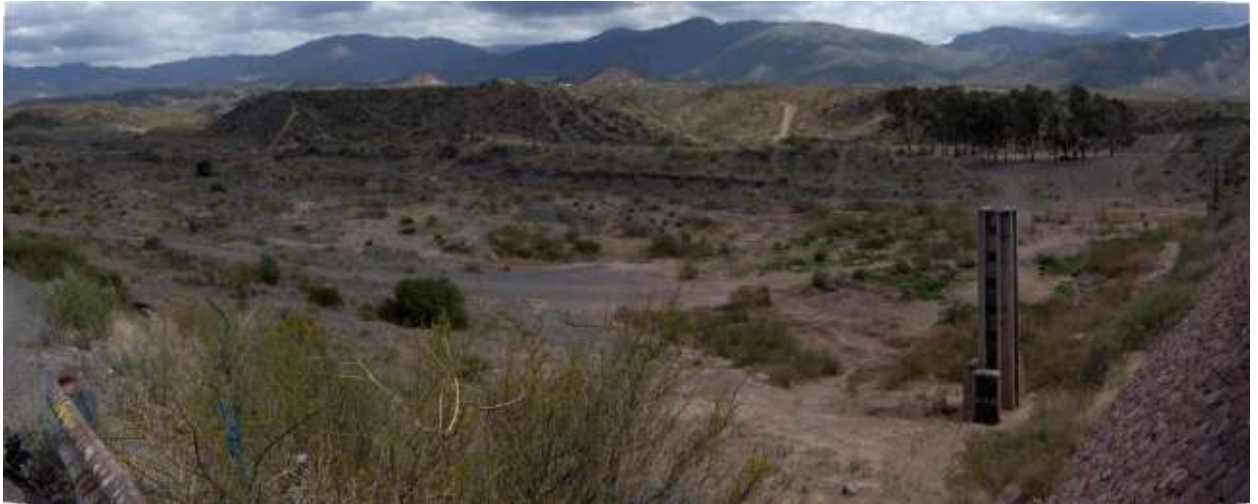
La capacidad del vaso es limitada ( $0.8 \text{ Hm}^3$ ) tal como puede apreciarse en la vista panorámica de la Figura 64. Dado que la Formación Mogotes es apta para la extracción de áridos, es conveniente que se propicie de manera controlada y sustentable la extracción de áridos y embanque de los vasos, especialmente del de Papagayos, para aumentar de manera sencilla la capacidad de almacenamiento y laminación de las crecidas (Figura 65).

Figura 64: Vista del Vaso con su capacidad completa en la primavera de 2006

Debido a que los terrenos no fueron expropiados en la oportunidad de la construcción de las obras y que las mismas, en la década de 1940 no poseían valor, la temática no tuvo relevancia hasta la actualidad. Los vasos se encuentran en propiedad privada por lo que la administración se encuentra actualmente imposibilitada para otorgar permisos o licitar la ampliación de la capacidad de retención. Es necesaria la declaración de utilidad pública de esos rasgos de terreno y proceder a una pronta licitación para la

extracción de material y ampliación de las capacidades de laminación. La mecánica deberá basarse en un precio por metro cúbico extraído, procesado y empleado en la elaboración de hormigón, contemplando una producción mínima de 60.000 m<sup>3</sup> para los primeros cinco años.

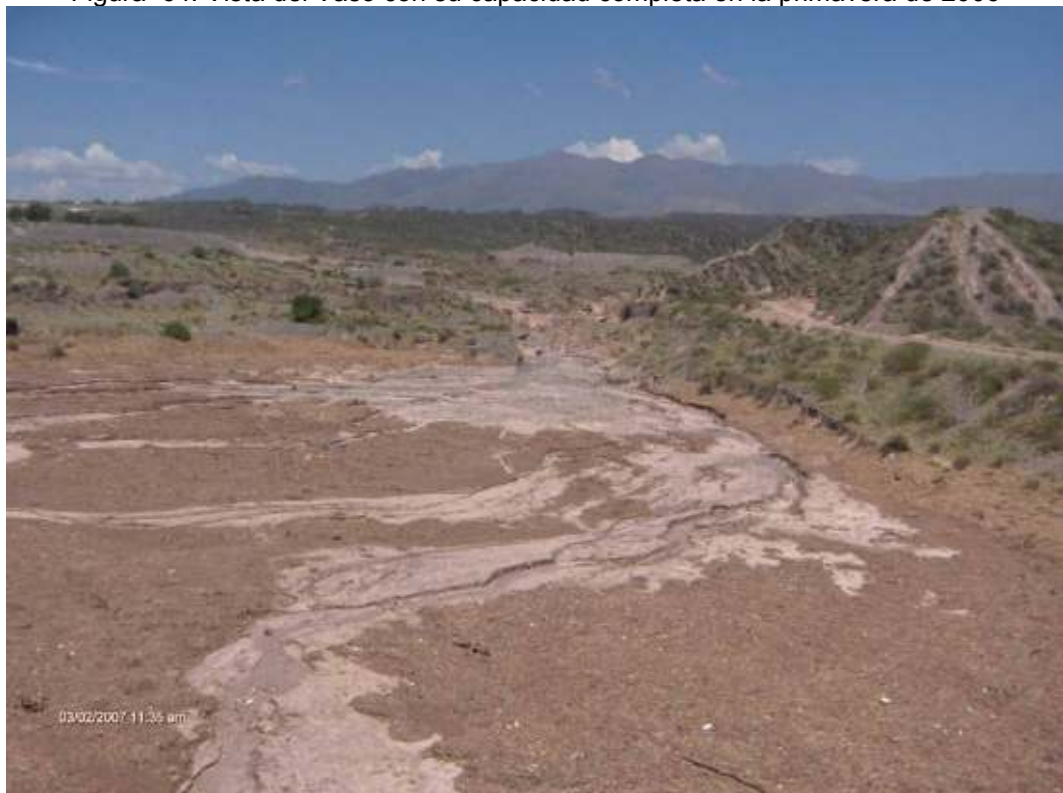
Figura 65: Vista del Vaso luego de las tormentas del 24 al 28 de enero de 2007

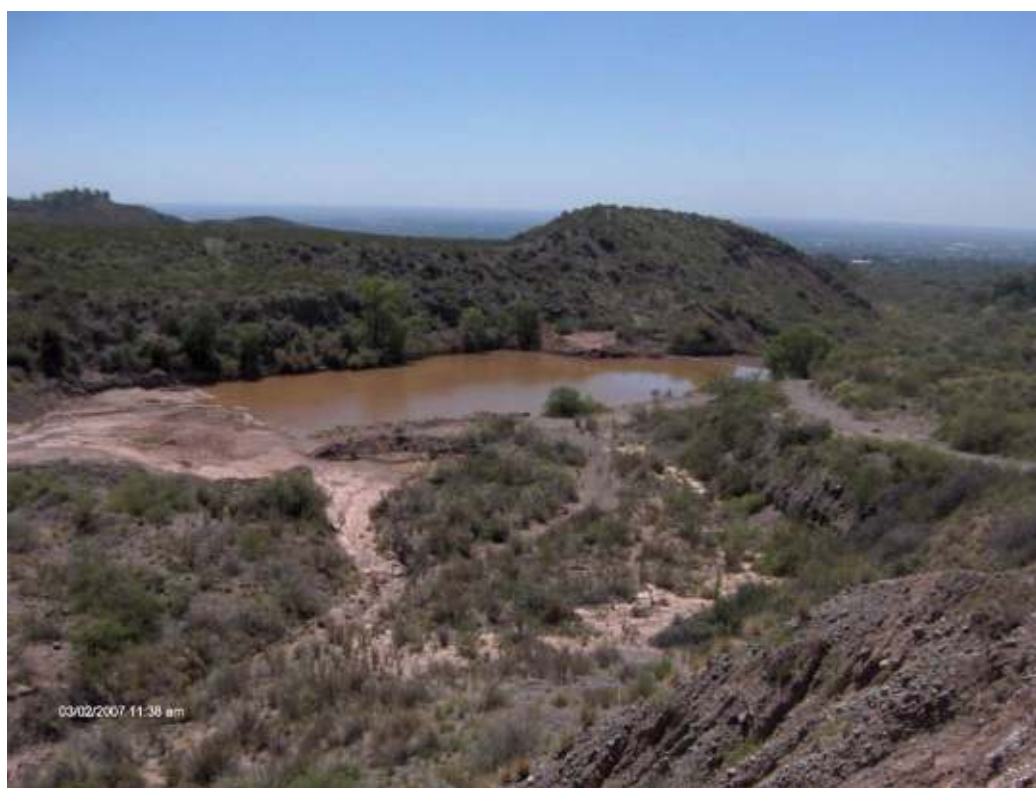
Entre la cuenca de Papagayos y la de San Isidro, se encuentra una pequeña cuenca, llamada "Divisadero Largo", sin regulación que vuelca sin control aguas abajo del dique, sobre margen izquierda del arroyo seco Papagayos, la cual posee solamente una sección de hormigón a fin de estabilizar el fondo, frenando los posibles efectos de la erosión regresiva que eventualmente se produjere. La Cuenca del Divisadero Largo ha sido declarada como reserva natural de Mendoza.

Figura 66: Fotografía de la sección de control de la salida de la cuenca de "Divisadero Largo"

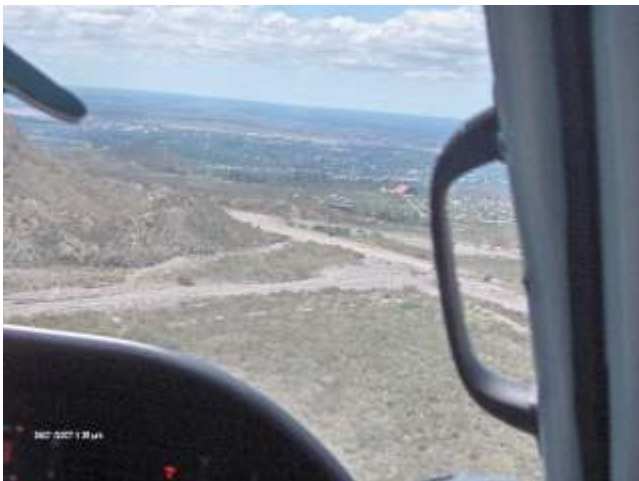
Figura 68: Resultado de la crecida del 24 de enero de 2007

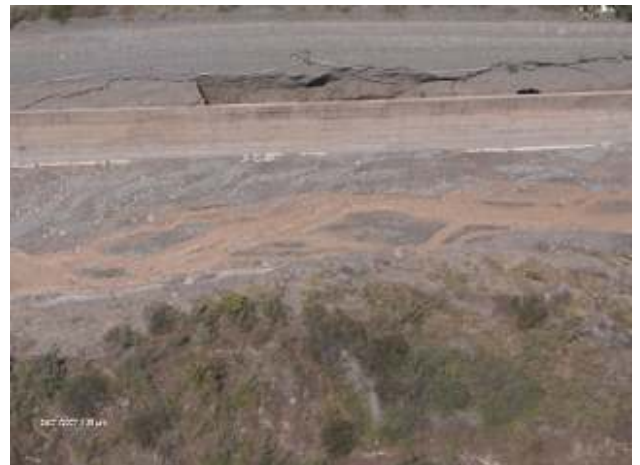
Las sucesivas tormentas producidas en forma repetitiva en distintos sectores a partir del 24 de enero del 2007 (Figura 84), tales como en San Isidro del Departamento Las Heras, produjeron crecidas incidiendo éstas sobre el sistema de defensas aluvionales existentes, las que, si bien cumplieron con su finalidad, sufrieron deterioros que demandaron ser intervenidas de inmediato a fin de recuperar su capacidad de funcionamiento y brindar el grado de seguridad adecuado a la población de toda la ciudad de Mendoza.

Figura 69: Sifonaje del Azud San Isidro luego de la crecida del 24 de enero de 2007

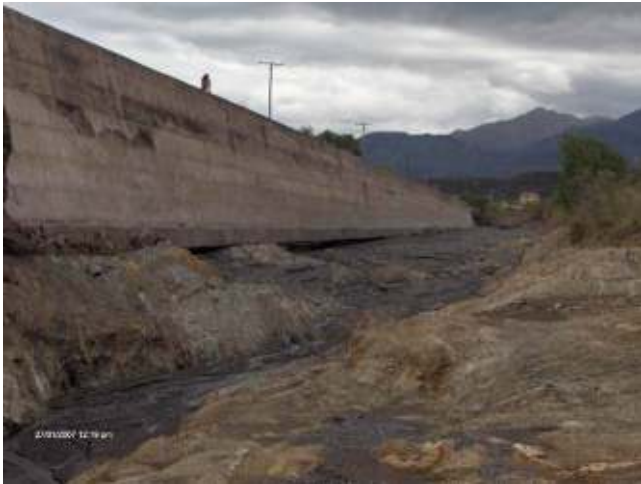
Figura 71: Resultado del sifonaje detrás de los muros

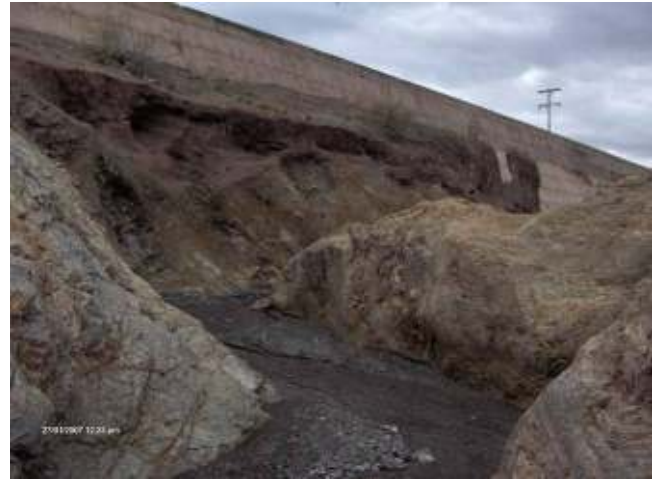
Figura 72: Erosión regresiva bajo los muros del Azud

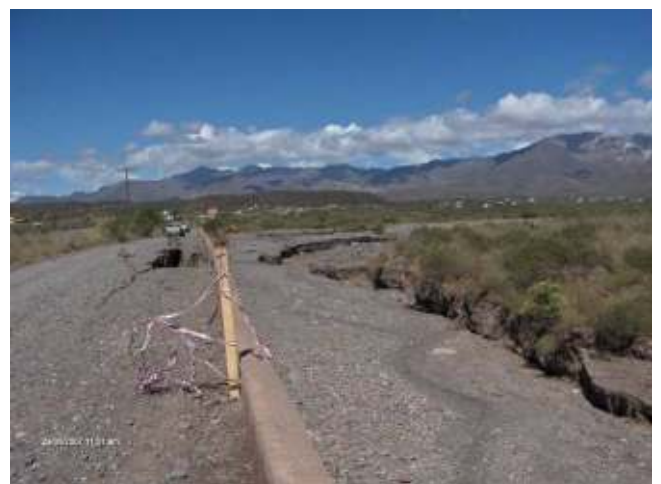
Figura 76: Erosión del pie del azud San Isidro durante la cola de la crecida del 28 de enero de 2007

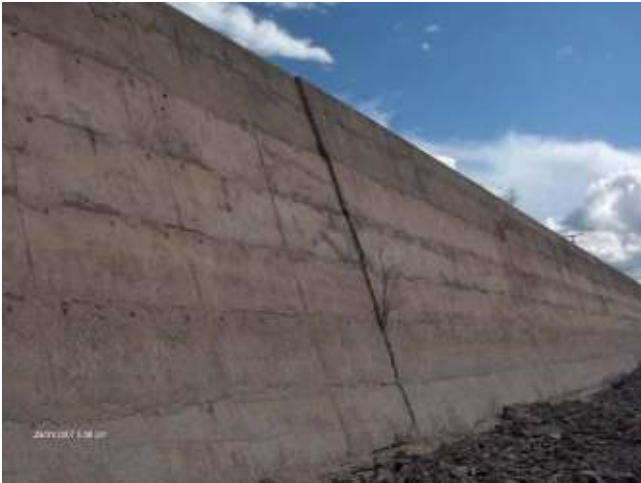
Figura 78: Movilización de uno de los paños del Azud San Isidro

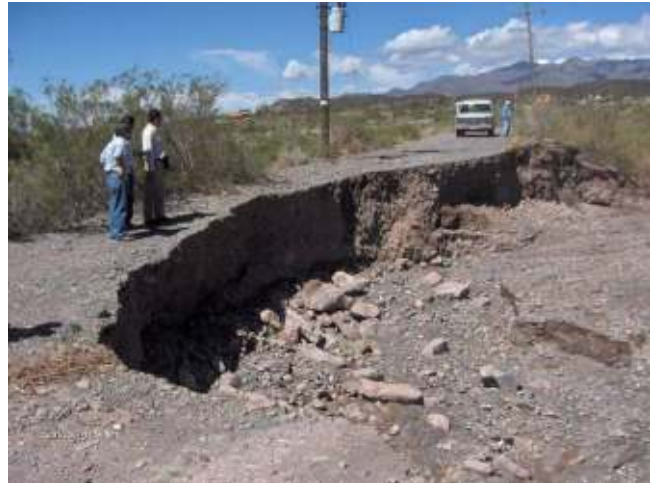
Figura 79: Socavón en el Terraplén del Azud San Isidro. Solamente faltaron unos pocos centímetros para que la crecida se dirigiera hacia el Gran Mendoza.

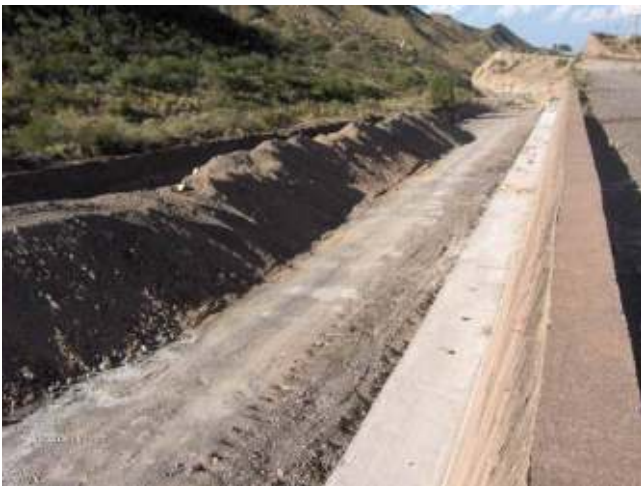
Figura 80: Recalce del pie del Azud San Isidro.

La estabilidad del Azud San Isidro fue restituida, incluyendo el revestimiento del terraplén de tierra, con colchonetas de piedra (Figura 82), cubiertas con una capa de hormigón simple contra el vandalismo, en una longitud de 300 metros a continuación del muro de hormigón armado. Asimismo, se construyó un diente constituido con roca reforzado con hormigón simple, de manera de controlar la erosión regresiva que se había manifestado en el pie del muro existente.

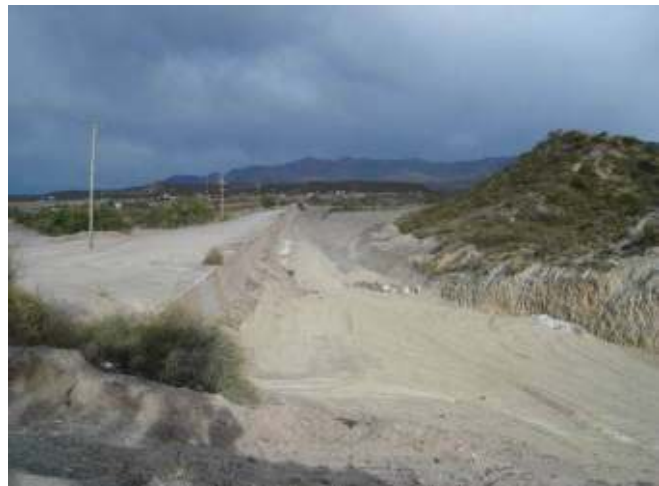
Figura 81: Cierre de la Garganta del Diablo para evitar la erosión del pie del azud

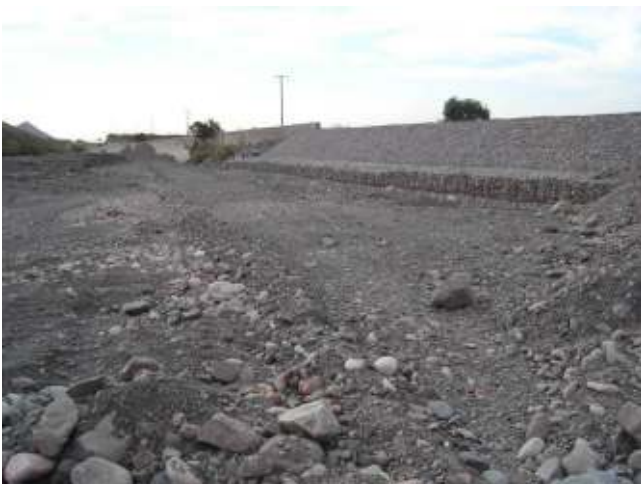
Figura 82: Refuerzo del terraplén con colchonetas, geotextil y hormigón de revestimiento antivandálico.

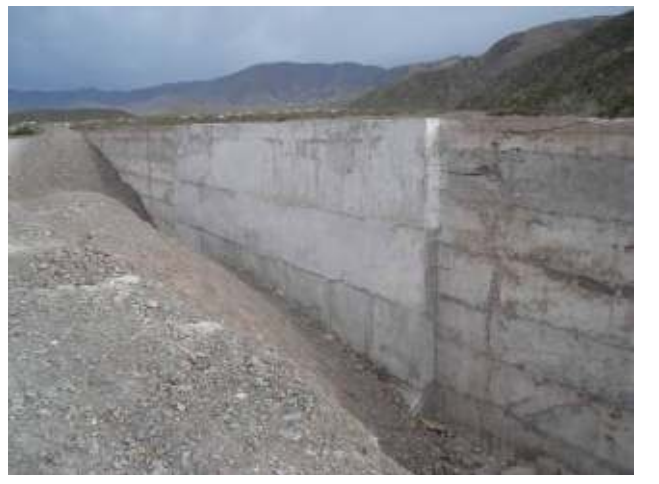
Figura 83: Refuerzo posterior de los muros movilizados del Azud San Isidro.

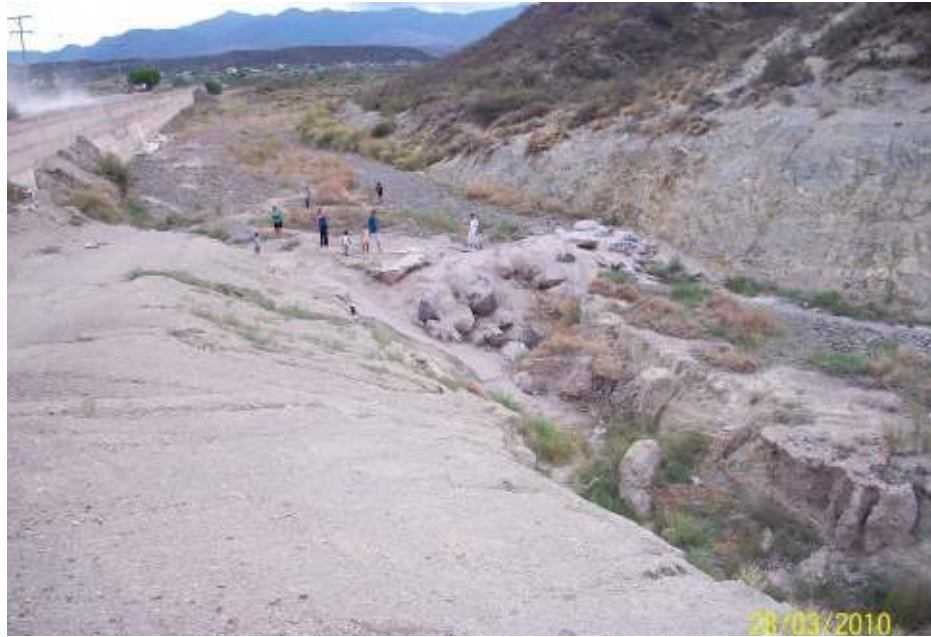
Con las tormentas posteriores al ciclo hidrológico 2007, se fueron produciendo sucesivas escorrentías que fueron afectando paulatinamente las obras de recubrimiento de los enrocados construidos sobre la *Garganta del Diablo*. Estas acciones ha resultado en erosiones progresivas del hormigón simple vertido sobre las rocas, el cual había sido colocado para tapar las oquedades y realizar un intento por monolitizar el obstáculo planteado como vertedero en pared gruesa.

En las siguientes imágenes pueden apreciarse tales efectos comparativamente. En primera instancia, la Figura 85 contrasta con la Figura 81, obra que intentaba detener la erosión regresiva desde esa posición hacia los muros del Azud San Isidro. Evidentemente, la acción erosiva de los caudales aluvionales cargados de sedimentos gruesos ha causado la erosión concentrada en el centro de la escotadura, aguas abajo de la primera cerrada con rocas de gran tamaño. La concurrencia de privados obedece a que el lugar es de normal esparcimiento durante los domingos y feriados. Asimismo puede verse que, a pesar de la erosión sufrida, la capa de desgaste ha cumplido con el cometido de dejar fijo el nivel del cauce aluvional aguas arriba, sin consecuencias para la estructura hidráulica de desvío del Azud San Isidro.

Figura 85: Imagen del cierre de la *Garganta del Diablo* al cabo de dos temporadas estivales, luego de su conformación como medida de mitigación, en marzo de 2007.

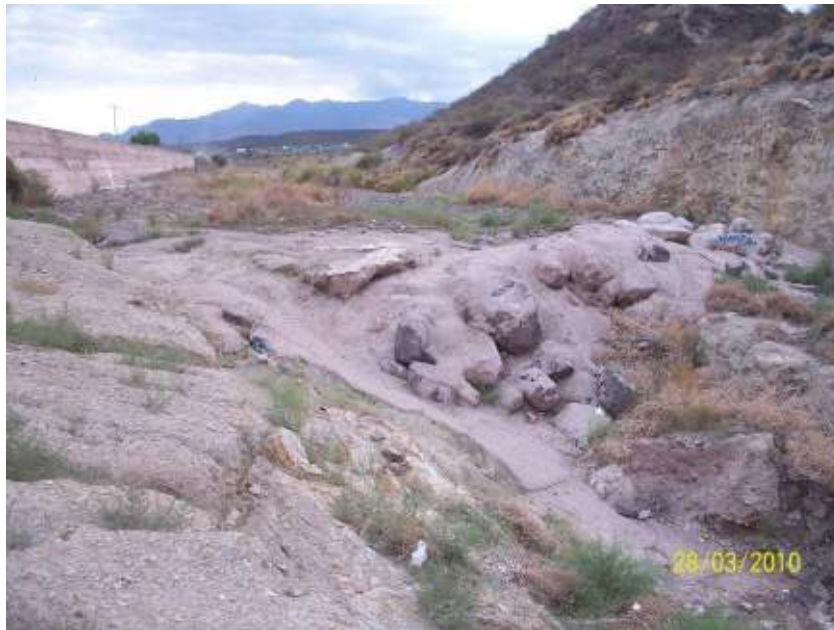
La Figura 86 muestra claramente desde el nivel del cauce, la estabilización lograda, aunque la obra aguas abajo del enrocado monolitizado con hormigón simple haya sufrido la acción erosiva de las descargas aluvionales.

Figura 86: Imagen desde aguas abajo de la estabilización construida sobre la *Garganta del Diablo*

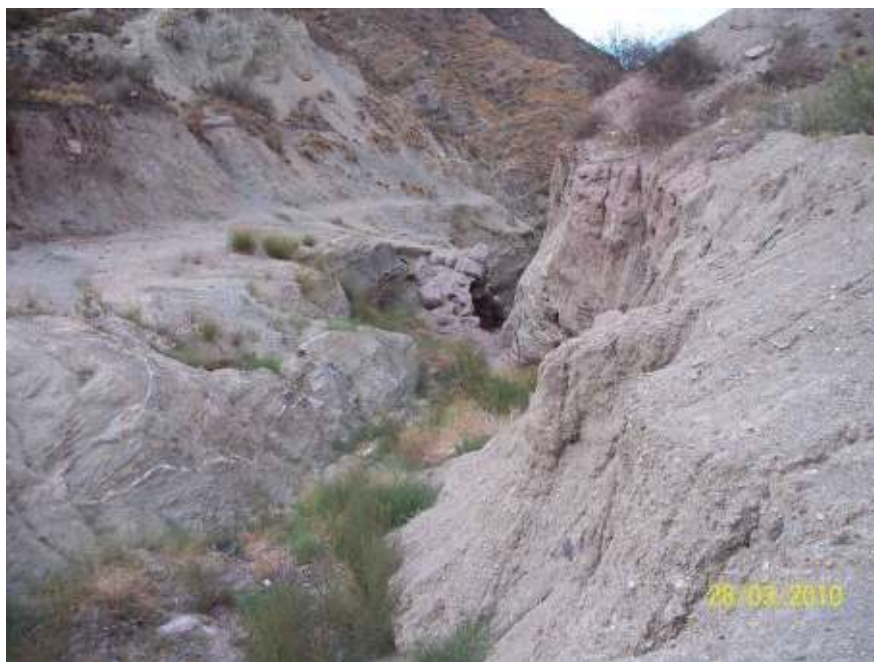
La *Garganta del Diablo* es un lugar que tiende a conservar la configuración que tenía antes del episodio del 25 de enero de 2007, tal como puede apreciarse en la Figura 87, donde el fondo está compuesto por una roca metamórfica (Figura 70 y Figura 73) que presenta buena resistencia a la abrasión, en contraposición con el material que se había colocado por sobre la misma, conformando el vertedero en pared gruesa antes del salto del final de la fotografía. En esa posición, pueden apreciarse los restos de la segunda franja de rocas colocadas para impedir la erosión regresiva desde el salto aguas abajo (que, en realidad, es un precipicio de unos 20 m). esta acción progresiva se continuaría en el tiempo, si estas obras no recibieran el monitoreo habitual y el

correspondiente mantenimiento anual.

Figura 87: Imagen del sector de la Garganta del Diablo, el cual tiende a retomar su configuración natural, a partir de la acción de las sucesivas descargas aluvionales.

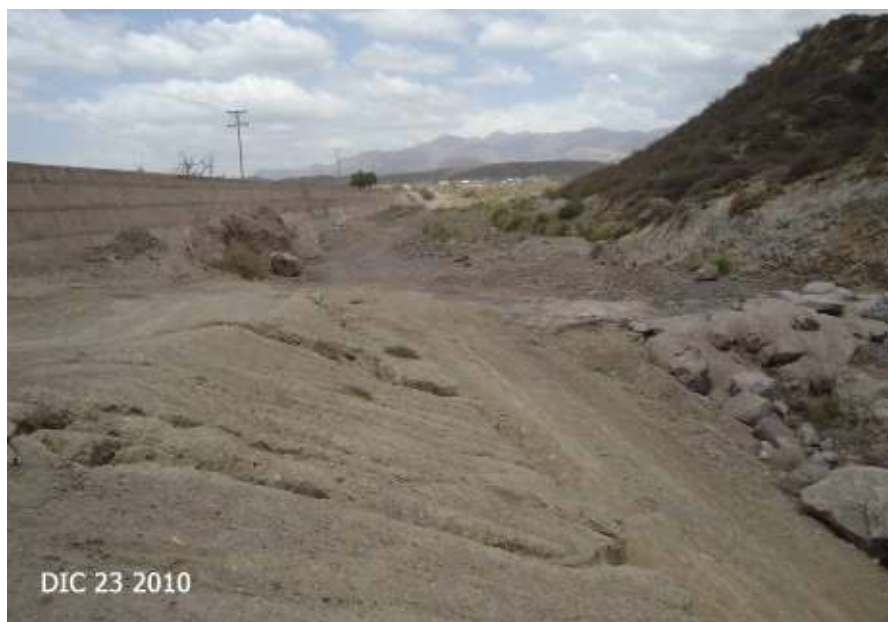
Para el acceso al sitio, se procedió a efectuar una rampa de bajada, tratando de no alterar el primer vertedero de fondo, para no aumentar el riesgo de la acción de la erosión regresiva hacia aguas arriba, tal como puede apreciarse en la Figura 88.

La rampa se continúa hacia aguas abajo, favoreciendo el acceso del equipamiento, pero también favorecerá el escurrimiento de las descargas aluvionales provenientes de las cuencas de San Isidro y Casa de Piedra entre otras. Las acciones han sido lo más cuidadosas posibles de manera de no alterar el pedraplén que mantiene controlada la acción de la erosión regresiva sobre las fundaciones del Azud San Isidro.

Figura 88: Vista hacia aguas arriba de la rampa de acceso hacia el sector de la *Garganta del Diablo* para facilitar las excavaciones del cauce y las investigaciones por parte de la policía.

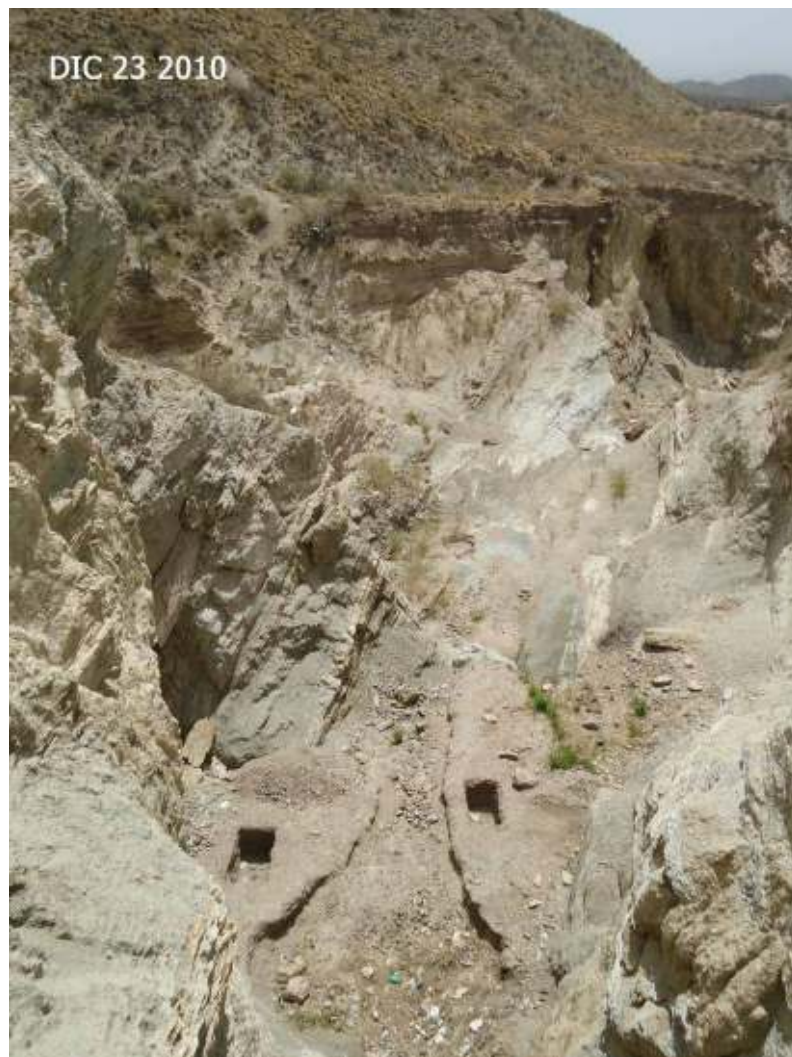
Sobre el final de la rampa se encuentran las excavaciones realizadas por los peritos policiales que se muestran en la Figura 91

Figura 91: Excavaciones realizadas en el sitio de la *Garganta del Diablo*

La Justicia, en su accionar, debió ordenar, además de la materialización de las excavaciones en el sector de la Garganta del Diablo hasta concretar las excavaciones (Figura 91) de indagación penal, la obligatoriedad para el estado de comprometer los recursos necesarios para la ejecución de la restitución de las obras de mitigación afectadas por la mencionada indagatoria, hecho que no se ha concretado.

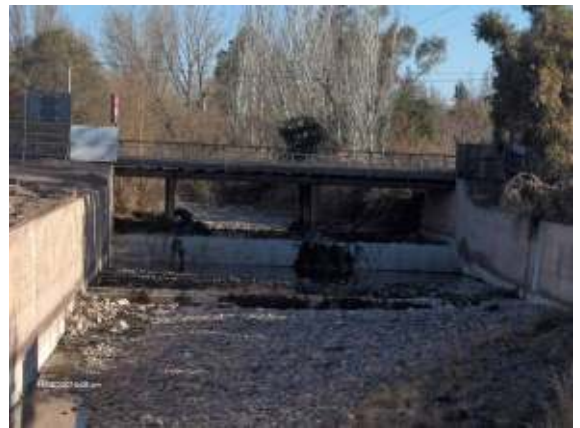
Figura 110: Puente Calle Baigorria. La edad del puente puede evaluarse por su tipología de pilas intermedias que ofrecen un obstáculo a las crecidas.

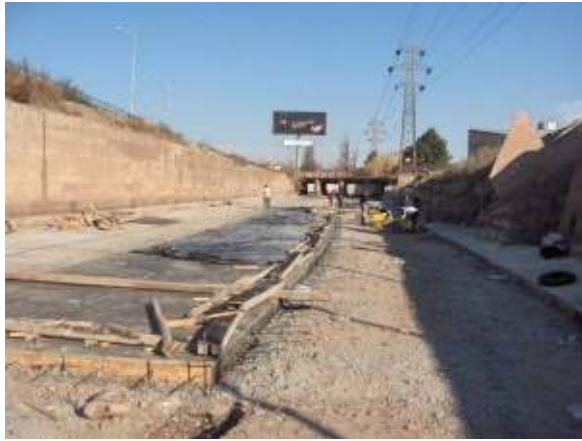
Figura 118: Cauce revestido del Canal Cacique Guaymallén luego de la obra del año 2005, durante el inicio del turno, luego de la corta anual del invierno de 2007. Pueden observarse la gran cantidad de basura que arrastra el frente de los caudales

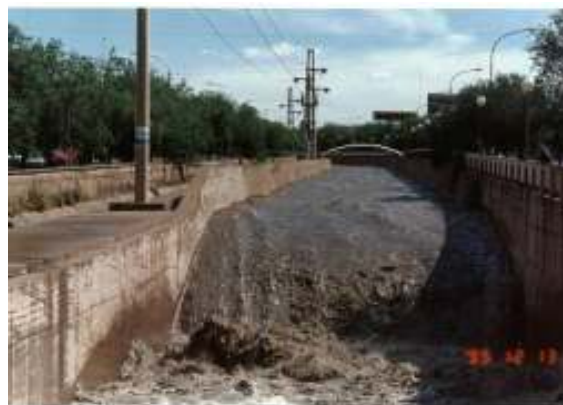
Figura 125: Crecida en el Cacimiento Guaymallén en el tramo aguas arriba del Dique Agarrobal. Puede verse la interferencia de la estructura del puente en el escurrimiento del torrente.

sectores que no abarcan simultáneamente más de dos o tres de las cuencas que tributan al Cacique Guaymallén, la capacidad de conducción del mismo, alcanza rápidamente los doscientos metros cúbicos por segundo, decayendo luego, de acuerdo a la Figura 20 anteriormente vista. Para casos en que las tormentas se precipitan combinadamente en la zona urbana y en la zona pedemontana, los caudales de crecida aumentan aún más, llegando en ciertos sectores a sobrepasar los doscientos cincuenta metros cúbicos por segundo, provocando pequeños desbordes en algunos sectores urbanos, especialmente en coincidencia con los puentes vehiculares existentes sobre el Canal Cacique Guaymallén (Figura 125).

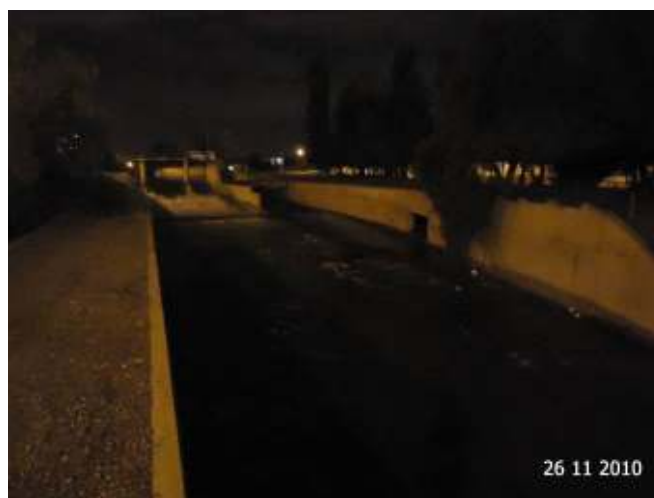
Figura 128: Crecida pluvioaluvional nocturna en la desembocadura del Zanjón Maure. Las compuertas de ataje del Dique Tajamar se encuentran bajas, hecho que siempre debe evitarse de manera preventiva.
