*FACULTAD DE INGENIERIA*  
INSTITUTO DE HIDRAULICA

# *Situación Aluvional de la Ciudad de Mendoza – Propuesta de Medidas de Mitigación y Planificación Territorial desde el Punto de Vista Hidrológico*

**DIRECTOR: ING. LUIS ENRIQUE GUIASOLA**  
**CO-DIRECTORA: PATRICIA SUSANA INFANTE**  
**LUIS MARIA MAGISTOCCHI**  
**JAVIER ZAMORANO – CLAUDIO CABIUDO**

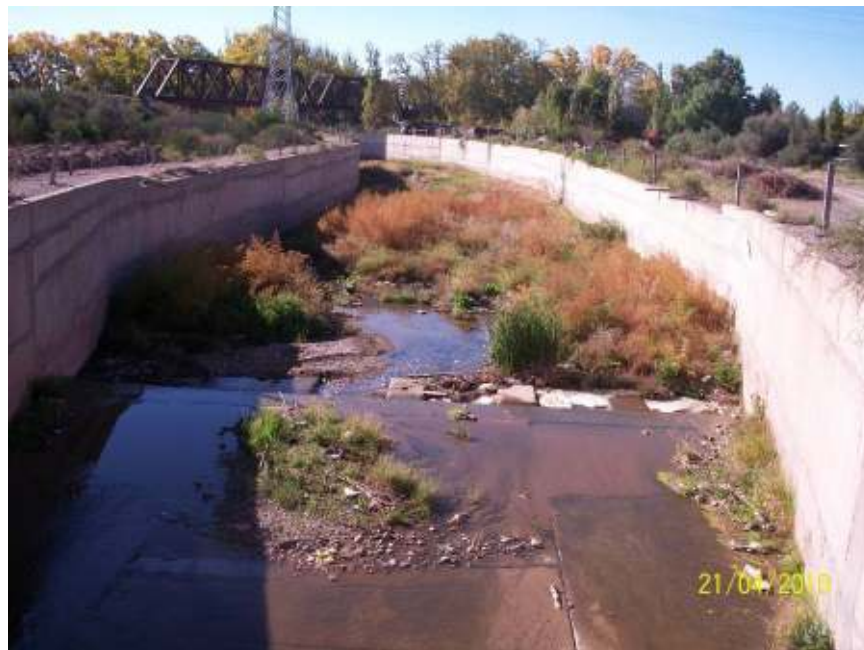
Debido a la disminución de la pendiente final, en conjunto con los dientes de disipación visibles en la figura anteriormente mencionada el cuenco que se forma para amortiguar la energía proveniente del Sosa, favorece la sedimentación del material de la cola de la crecida que, combinado con la existencia permanente de agua en el cauce, el crecimiento vegetativo es constante y debe ser mantenido mediante recursos de la Dirección de Hidráulica.

Figura 132: Sección del Zanjón Sosa previa a la desembocadura en el Canal Caci que Guaymallén.

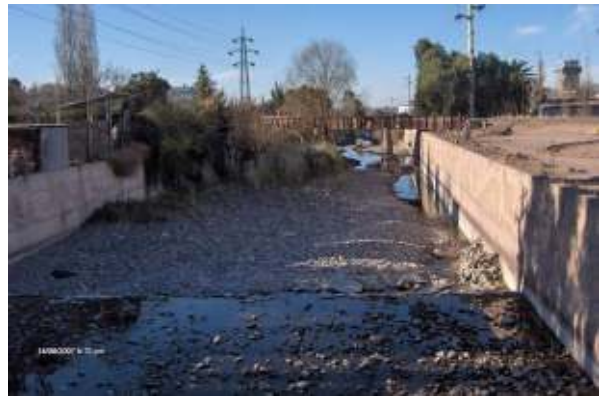
Figura 148: Puente ferroviario y árboles crecidos en el cauce

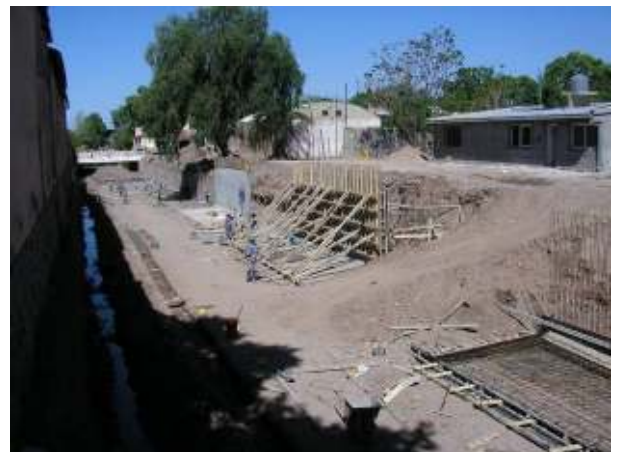
Figura 231: Revestimiento de la margen derecha del cauce, aguas abajo de la calle Belgrano. Etapa III del Revestimiento

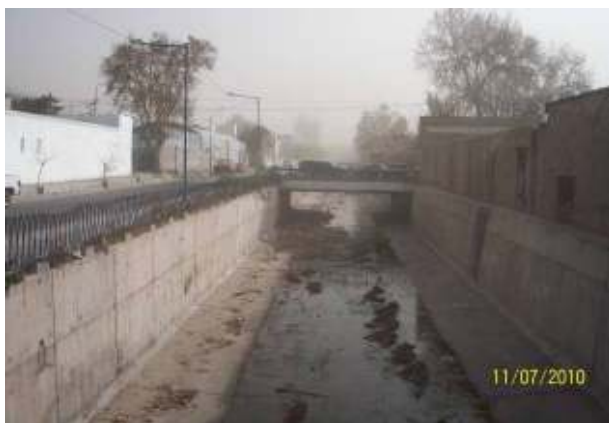
Figura 232: Imagen desde aguas abajo del III Tramo, entre calles Balcarce y Tomba, durante la ocurrencia del viento Zonda.

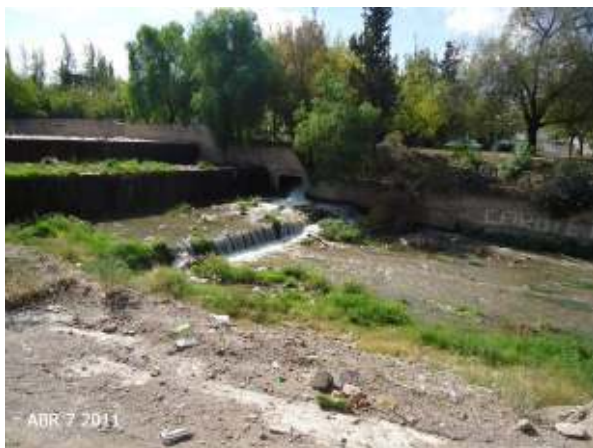
Los cauces de riego que atraviesan y desaguan eventualmente sobre la traza del Frías son, de oeste a este el canal del Oeste, el canal Civit (abastece a la planta potabilizadora de Alto Godoy, con una dotación permanente de 2 m<sup>3</sup>/s), el canal Jarillal (Figura 235 y Figura 236) y el canal Tajamar. El canal Civit tiene su obra de descarga y limpieza 250 metros aguas arriba del Frías, desaguando sobre el Colector Gorriti, obra de desagüe aluvional intermedia, proveniente de la formación mogotes del oeste de Godoy Cruz.

Figura 235: Descarga del Sifón de Cruce del Canal Jarillal

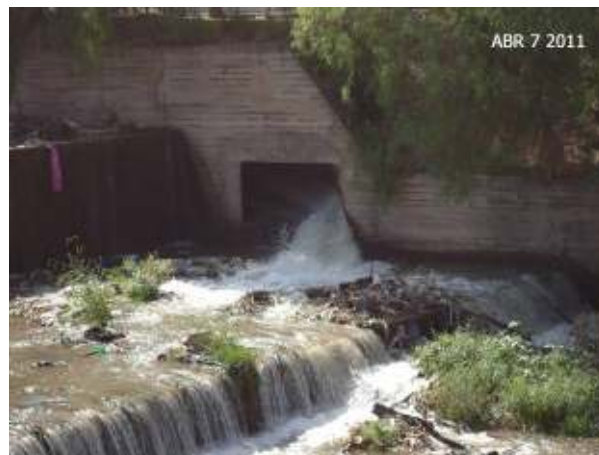
Figura 236: Detalle del vuelco del agua de riego y limpieza del Jarillal sobre el Zanjón Frías.

Al igual que sobre el Zanjón Frías el Canal Jarillal vuelca, tal como se menciona anteriormente, sus excedentes y caudales de limpieza a la infraestructura de desagües principal, lo que contamina, evidentemente, los caudales de riego sobre las zonas más bajas del Departamento de Lavalle. Muchas toneladas de RSU terminan anualmente en los canales de riego de Lavalle, procedentes de la Ciudad de Mendoza, debido a la falta de cultura, cuidado y consideración de los ciudadanos para con el ambiente, teniendo en cuenta que la Provincia de Mendoza es una zona desértica, cuyo desarrollo depende primariamente del agua.

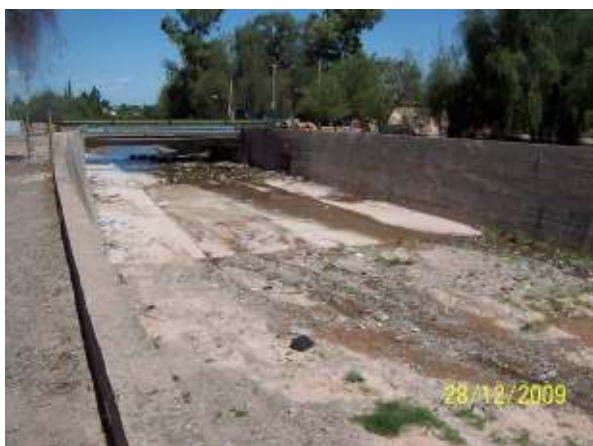
El Colector Gorriti<sup>24</sup>, es un cauce que descarga crecidas pluviales urbanas y aluvionales de parte de las cuencas de la formación mogotes, al Zanjón Frías en coincidencia con el lado de aguas arriba del corredor del oeste (Figura 237 y Figura 240) y es el cauce que con mayor frecuencia mantiene la humedad del cauce matriz aluvional, cuya traza constituye el límite interdepartamental entre Godoy Cruz y la Ciudad de Mendoza.

Figura 237: Desembocadura del Colector Gorriti en el tramo de solera de hormigón ejecutado en el año 2009.

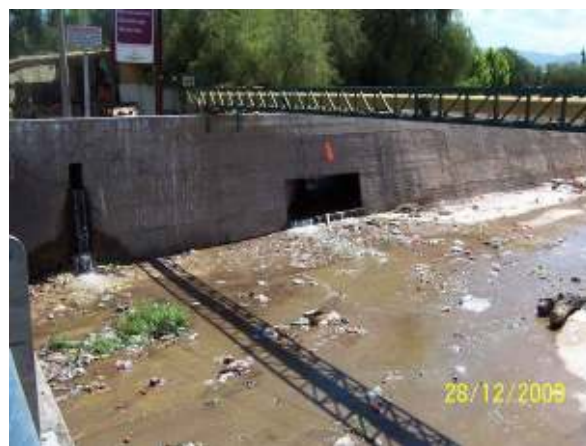
Asimismo, es un cauce que aporta gran cantidad de RSU al cauce ya que toma parte de la descarga del Jarillal en su intersección con la Calle Juncal en Godoy Cruz (Figura 238 y Figura 239).

Figura 238: Detalle de la desembocadura, donde se aprecia los RSU que se aportan al cauce, puede apreciarse también el aporte de agua de riego del arbolado público.

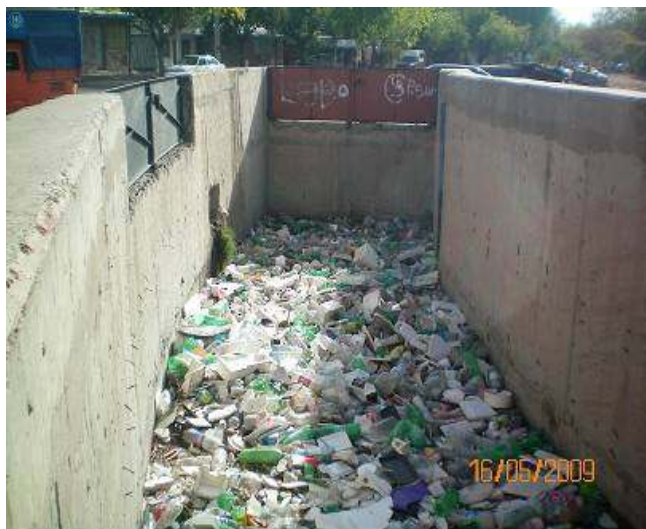
Figura 239: Acumulación de RSU en la cámara de carga del sifón del Canal del Oeste, aguas abajo del Canal Jarillal, en su intersección con la calle Gorriti

En la Figura 239, Figura 322 y Figura 323 puede verse el sifón del Canal del Oeste por debajo de calle Gorriti durante su servicio con dotación de riego y durante la época de corta. Aguas abajo de la confluencia del Jarillal al Gorriti, la traza se desvía hacia el noreste, siguiendo la calle Montes de Oca hasta la Avenida Las Tipas. A 100 metros del Zanjón Frías, se produce una nueva partición (Figura 328 y Figura 329), donde continúa hacia el este el Canal Jarillal y, de ser necesario, los sobrantes de lluvia del Gorriti o la limpieza del Jarillal, son derivados al Zanjón Frías, mediante una desembocadura a nivel de solera de fondo, aguas arriba del puente del Corredor del Oeste (Figura 334 y Figura 335). La Figura 333 muestra el estado de la desembocadura con la influencia de los RSU sobre el Zanjón Frías, cuando el mismo no poseía revestimiento en ese sector.

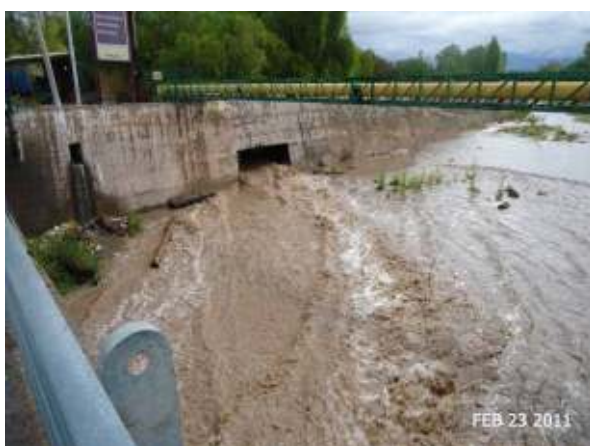
Sus importantes aportes pluvioaluvionales suelen tener mucha importancia luego de las tormentas convectivas (Figura 240 y Figura 241).

Figura 240: Descarga aluvional del Gorriti sobre el Zanjón Frías, luego de una tormenta convectivas precipitada en el oeste de Godoy Cruz.

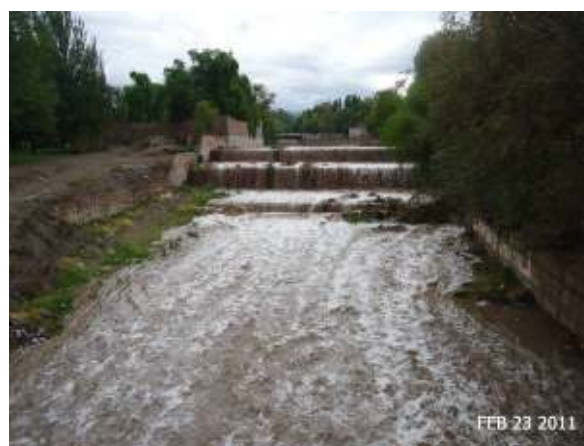
Figura 241: Vista del cauce del Zanjón Frías con el solo aporte del Canal Gorriti, aguas abajo del triple salto.

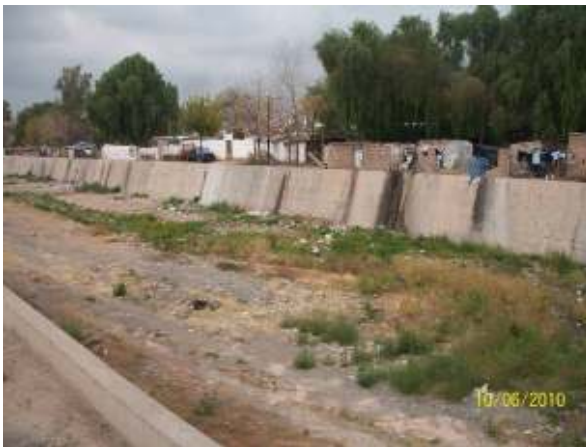
En la Figura 242 pueden apreciarse los desagües cloacales de las viviendas precarias sobre el cauce, si se observan las manchas oscuras sobre el muro que descienden hasta el mismo fondo. En la Figura 243 puede observarse la erradicación total de las villas inestables desde la misma posición que la figura anterior, tomando los pimientos como referencia. También pueden verse cómo han perdurado las manchas causadas por los desagües cloacales luego de la erradicación. A fin de evitar una nueva ocupación del lugar, la Municipalidad de Godoy Cruz ha construido un paseo público para afianzar sus acciones.

Figura 242: Margen derecha con villas

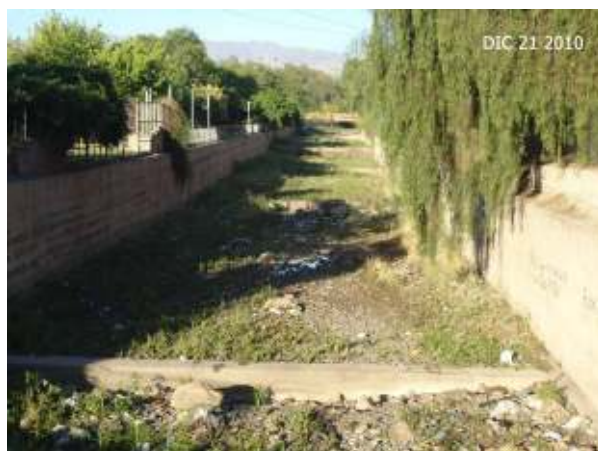
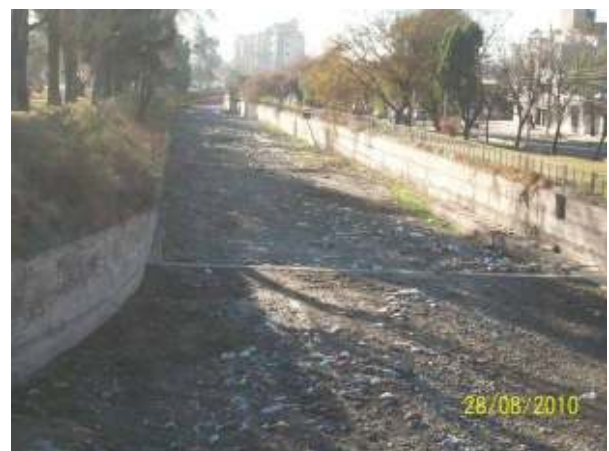
A partir del corredor del oeste, el cauce se interna en la zona urbana consolidada de la Ciudad, donde el mismo posee un ancho de 12 a 14 metros. El desarrollo del colector posee muros de 3,5 metros de altura y el fondo de terreno natural posee dientes transversales para fijar la pendiente de fondo a valores menores del 1,75% (Figura 244).

Figura 244: Tramo entre el corredor del Oeste y Calle Paso de Los Andes, donde el fondo sin revestir se encuentra estabilizado con dientes transversales para evitar el arrastre y erosión.

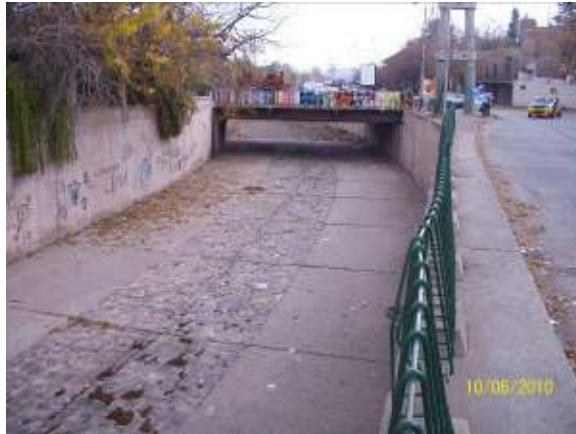
Figura 245: Inicio del tramo totalmente revestido, con la solera central empedrada para resistir los efectos de la erosión principal de fondo

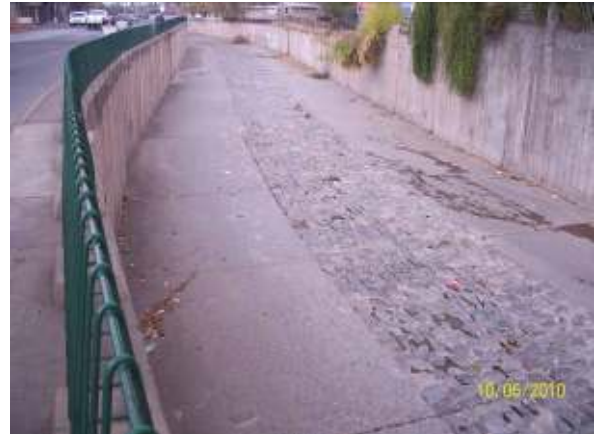
Figura 246: Detalle hacia aguas abajo de la solera y de la sinuosidad a que se ve sometida la traza para seguir los contornos urbanos.

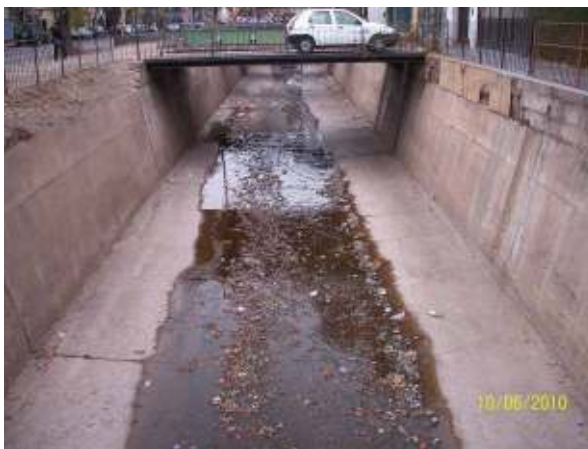
En último tramo de 450 metros se produce una disminución en el ancho del canal, alcanzando los 8 metros debido al avance de las propiedades y las arterias de circulación, en detrimento de la capacidad de conducción (Figura 247 y Figura 248).

Figura 247: Tramo estrangulado entre la calle Morón y el avance urbanístico de Capital

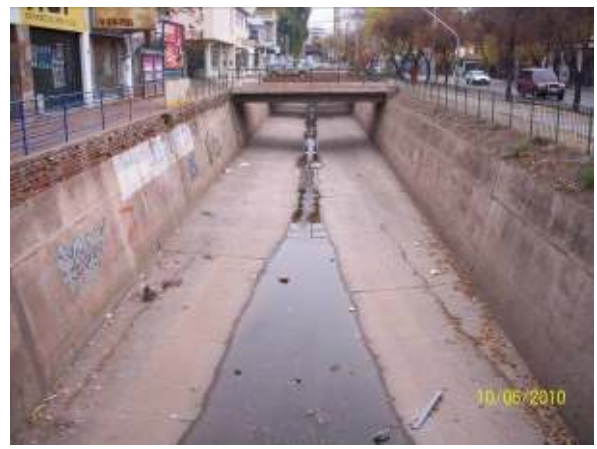
Figura 248: en el tramo estrangulado terminal numerosos son los puentes de acceso a las propiedades.

Al igual que el resto de la infraestructura matriz y conducciones en general, los puentes vehiculares limitan la capacidad hidráulica de conducción ya que en muchos sectores, la estructura resistente es inferior e invade el espacio hidráulico libre, provocando desbordes parciales durante las grandes pero esporádicas crecidas aluvionales.

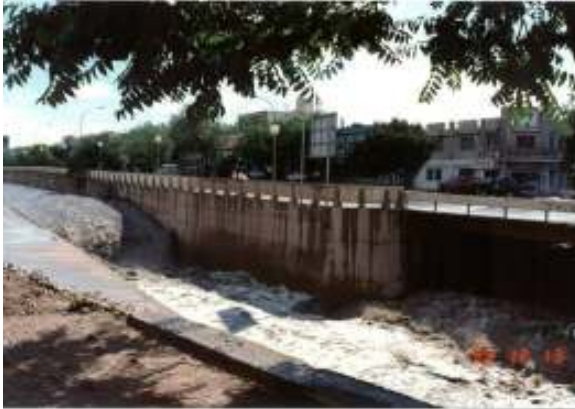
Figura 249: Desembocadura del Zanjón Frías en el Canal Cacique Guaymallén, durante la cola de crecida. Puede verse claramente que la corriente del tributario no tiene influencia sobre el escurrimiento aguas arriba del salto del cauce principal.<sup>25</sup>

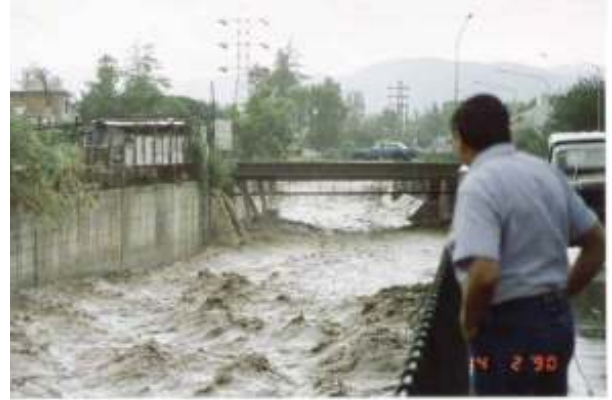
Figura 250: Crecida sobre en el Zanjón Frías aguas arriba de la calle Belgrano. El régimen torrencial se manifiesta por las grandes ondulaciones de la corriente. Puede verse sobre la margen derecha de la fotografía la incorporación del desagüen de dos de las tantas acequias urbanas de Godoy Cruz, a ambos costados del Puente de la calle Martínez de Rozas.<sup>26</sup>

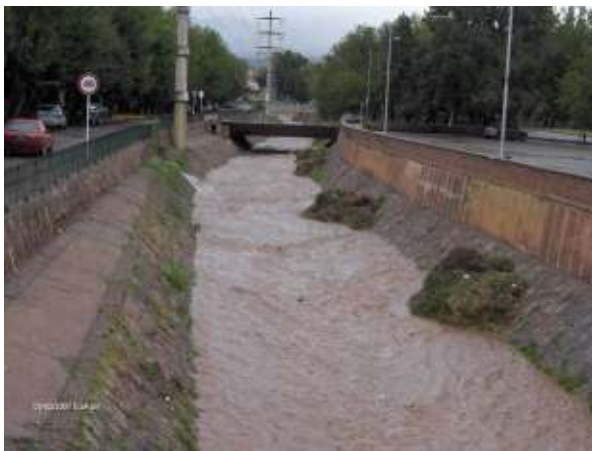
Figura 251: Descarga aluvional moderada. El cauce presenta montículos amontonados luego de un trabajo de limpieza, desembanque y desmalezado realizado por administración. Puede observarse sobre la margen derecha, una de las innumerables descargas proveniente de las acequias urbanas que, poco a poco, tienden a saturar las canalizaciones matrices, tanto con agua, como con basura. La tormenta corresponde al día 09 de febrero de 2007.

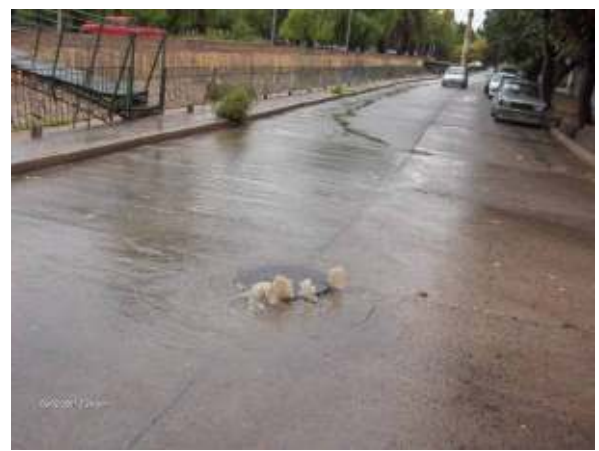
Figura 252: Calle lateral sur del Zanjón Frías. No solamente se saturan las redes de drenaje, sino también las cloacales, tal como se puede ver en el centro de la imagen, a través de la surgencia de la boca de registro. Si bien el agua que emerge es la proveniente de la lluvia, puede deducirse que la misma se encuentra contaminada con los efluentes cloacales que ha diluido el sistema. Esta es una contribución adicional a la contaminación de los cauces de las zonas distales de Lavalle, aguas abajo del compartó Jocolí.

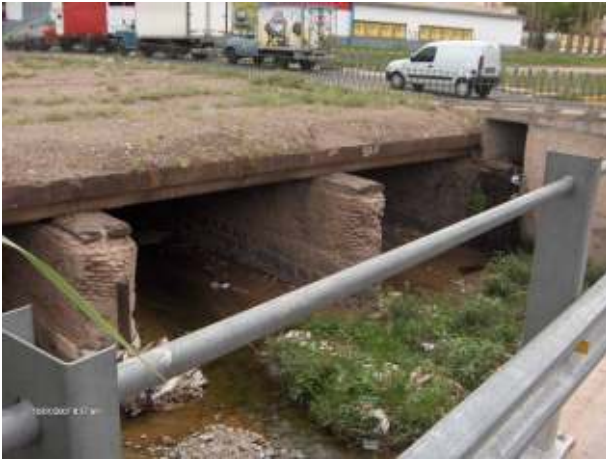
El puente del ferrocarril (Figura 253) es la única estructura de comunicación que presenta pilas intermedias al escurrimiento de las grandes crecidas, pero el mismo se encuentra en el sector de escurrimiento oeste-este, por lo que desbordes en el mismo presentan la misma frecuencia que los puentes que estrangulan la altura libre de escurrimiento.

Figura 253: Clásica imagen del Zanjón Frías en su intersección con la vía principal del Ferrocarril General San Martín, cien metros aguas arriba del cambio de dirección hacia el norte. Puede verse la desembocadura del colector ejecutado por la Municipalidad de Godoy Cruz en la zona de vías, paralelo a la calle Pedro Pascual Segura de ese departamento.

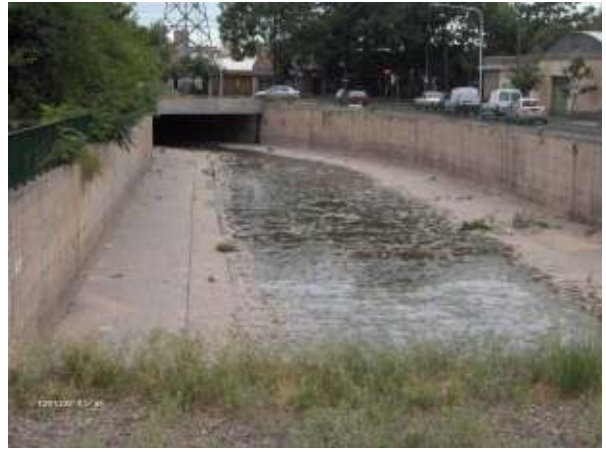
Figura 254: Cambio de dirección hacia el norte, visto desde el puente del ferrocarril. Parte de la curva queda bajo el puente de la calle Belgrano. La sección posee un sector central empedrado para mitigar los efectos de la erosión de fondo.

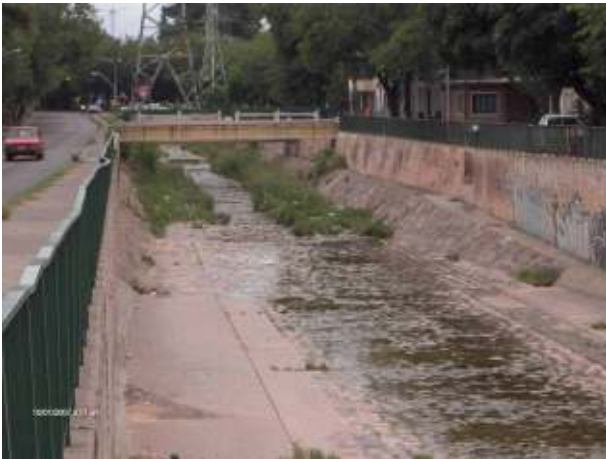
En las Figura 255 a Figura 260 pueden apreciarse distintas tomas del tramo entre calle Belgrano y Calle San Martín donde la sección mixta del cauce permite el desarrollo vegetativo favorecido por los desagües de la red de riego y de las acequias urbanas tal como se ha descrito anteriormente. El mantenimiento de este tipo de secciones, en la que la piedra mampuesta ofrece lugares favorables para el desarrollo vegetativo, es una problemática permanente en la cual se emplean importantes recursos.

Figura 255: Tramo sur – norte, al oeste del Barrio Bombal. Puede apreciarse el escurrimiento de agua, que es permanente y favorece el crecimiento de vegetación entre las juntas de hormigón, la junta tomada de las piedras y el embanque que, poco a poco, se va acumulando por el efecto de intercepción de la vegetación.

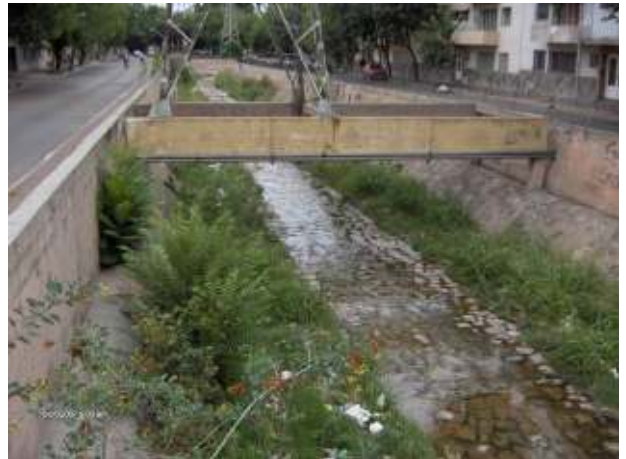
Figura 256: Detalle del tramo antes mencionado, donde se puede apreciar las interferencias entre la infraestructura de circulación, de evacuación pluvial y la de transporte eléctrico de alta tensión. La coexistencia en una angosta franja de terreno crea conflictos de difícil resolución.

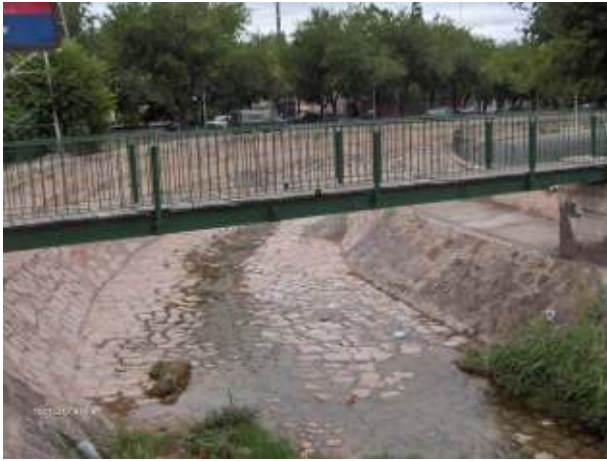
Figura 257: Curva hacia el este, retomando la alineación oeste – este original. Pueden observarse las distintas etapas de revestimiento del cauce. La primera corresponde a la solera y los taludes 1:1 inclinados. La segunda y definitiva, corresponde a los sectores de muros de hormigón verticales.

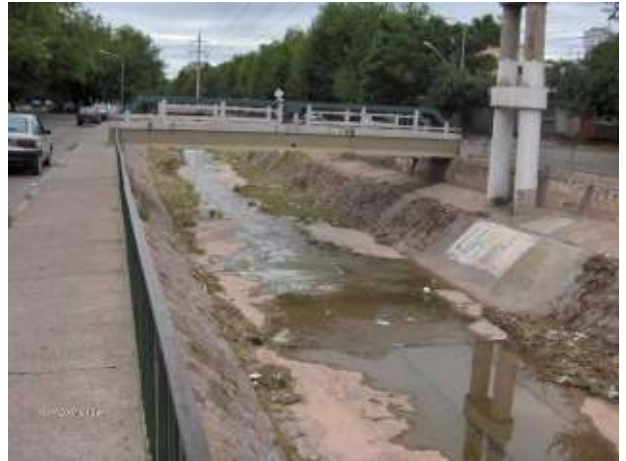
Figura 258: Cauce en dirección oeste – este. La línea de alta tensión se encuentra fundada en la franja del cauce. Cruce peatonal correctamente realizado, sin interceptar el área hidráulica de escurrimiento.

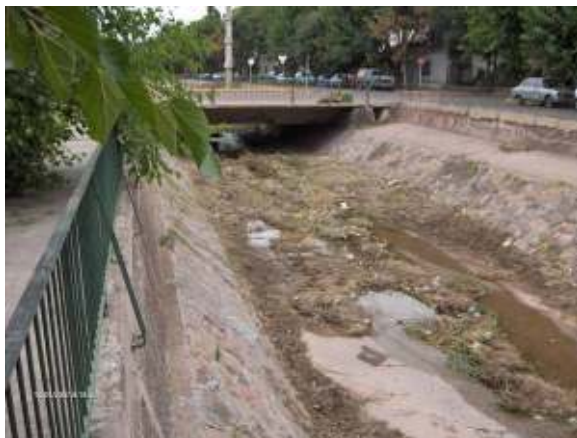
Figura 259: Sección aguas arriba del puente de calle La Pampa, estructura que se interna en el área de escurrimiento del Zanjón. En ocasión de las descargas pluvioaluvionales, el puente intercepta el escurrimiento superficial, y funciona como orificio, con escurrimiento a presión, durante el pico de la descarga, el cual no llega a ser mayor a diez minutos.

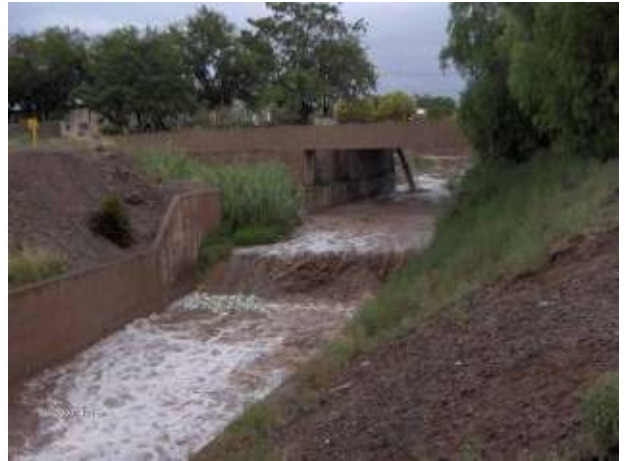
Figura 267: Sección rectangular típica del Zanjón de Los Ciruelos durante un escurrimiento pluvioaluvional. Puede observarse la gran cantidad de botellas plásticas que han quedado atrapadas en el vórtice del resalto.

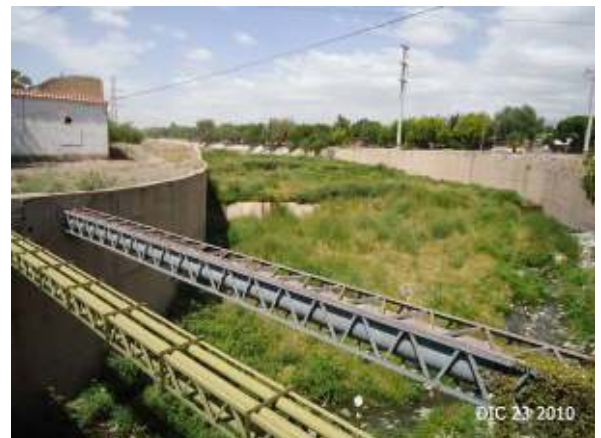
El tramo en curva hacia el norte, provoca una disminución violenta de la pendiente, favoreciendo la concentración de sedimentos finos y crecimiento vegetativo (Figura 268 a Figura 271).

Figura 269: Embocadura del Zanjón de Los Ciruelos y finalización del Canal Papagayos con amplio desarrollo vegetativo

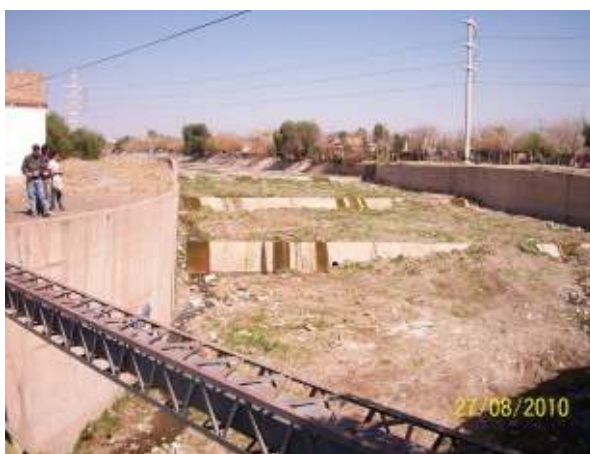
Figura 270: Embocadura del Zanjón de Los Ciruelos y finalización del Canal Papagayos luego de una campaña de limpieza y desmalezado

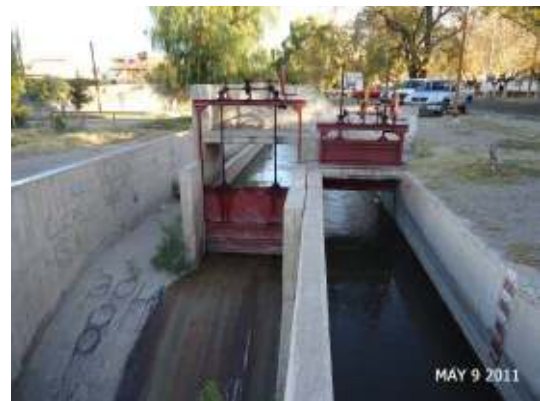
Figura 273: Detalle de la compuerta y del descargador del Canal Jarillal

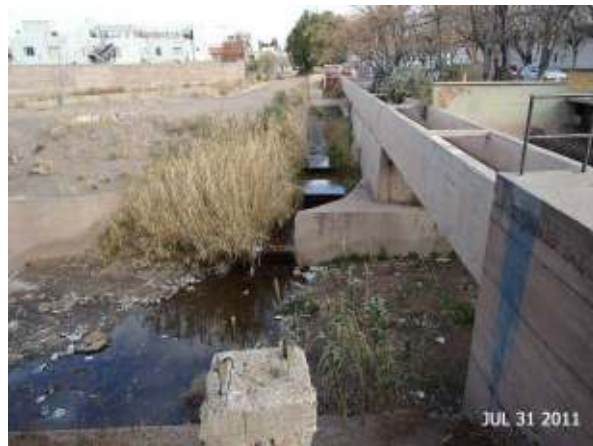
Figura 274: Descargador del Canal Jarillal al Zanjón de Los Ciruelos. Puede observarse la canaleta que sobrepasa el cauce aluvional como puente canal, reduciendo su sección transversal.

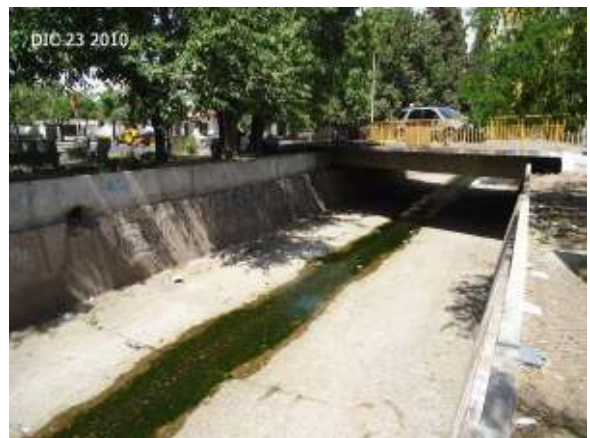
Figura 279: Detalle de un puente sobre el cauce y una desembocadura de una acequia urbana.

La refuncionalización del Zanjón de los Ciruelos debe ser una obra prioritaria para las autoridades, ya que recibe los desagües de múltiples sectores urbanos (como por ejemplo puede verse a la Figura 279 y a la Figura 284) y pedemontanos y atraviesa una zona de alta densidad poblacional.

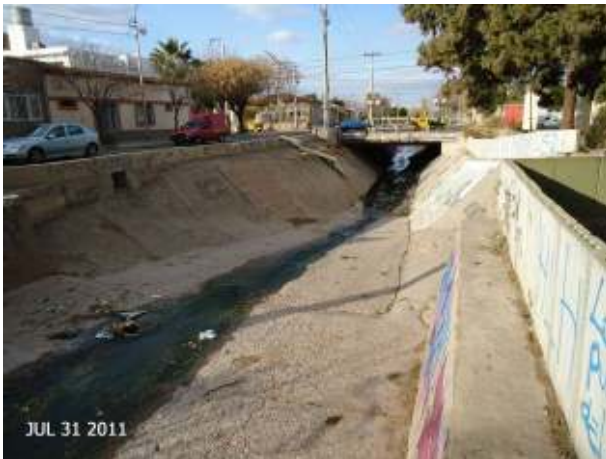
Figura 280: Transición de la sección rectangular a trapezoidal, en coincidencia con Av. General San Martín.

Las calles que atraviesan el Zanjón de los Ciruelos lo hacen a través de puentes, los cuales, al igual que en el caso de los zanjones anteriores, ofrecen en distintas progresivas, obstáculos adicionales al libre escurrimiento a través de las secciones hidráulicas disponibles. Casos típicos son el puente del ferrocarril con pilas intermedias en el cauce y la calle San Martín, donde se produce la transición de sección rectangular a trapecial (Figura 280 y Figura 281).

Por todos los argumentos anteriores se hace necesario una reconversión del cauce, estudio que debe llevar a cabo la Dirección de Hidráulica, a fin de aumentar la capacidad de conducción del mismo. Es por ello que, como primera medida estructural, debe refuncionalizarse la sección trapecial, transformándola en sección rectangular, con un ancho de fondo equivalente al ancho superficial existente. De la comparación de las secciones de la Figura 278 y Figura 279 con la sección trapecial de la Figura 283, se hace evidente la necesidad de la refuncionalización y ampliación de la capacidad del Zanjón de Los Ciruelos.

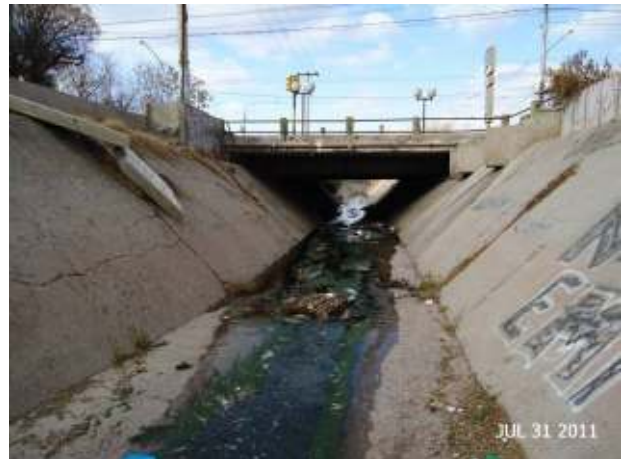
Figura 281: Sección trapezoidal bajo calle San Martín.

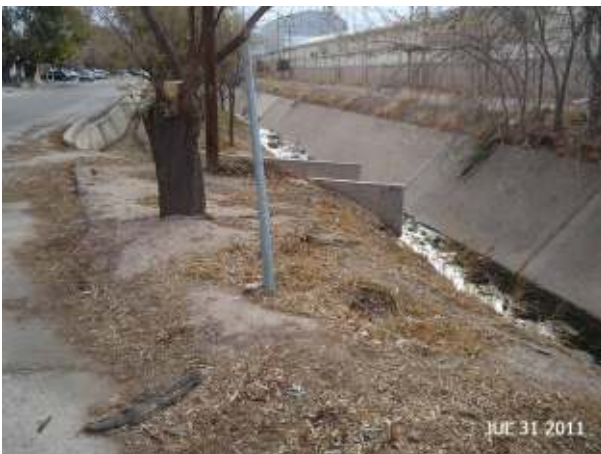
Figura 284: Sección Trapezoidal aguas arriba del Acceso Norte, con el desagüe pluvial del barrio aldeaño.

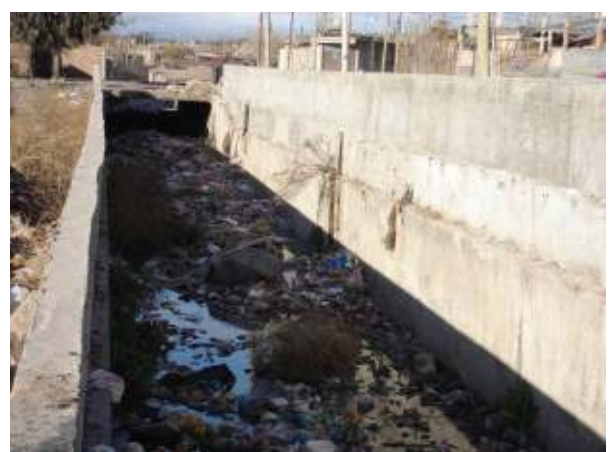
La situación de cauce urbano con escaso uso efectivo, sumado a la zona urbana que atraviesa, es el motivo de su permanente estado de suciedad y destino de tan gran cantidad de RSU, tal como puede observarse en la Figura 288 a Figura 293.

Figura 289: Vista de un tramo con los residuos y basura arrojados, además del material de aporte del torrente.

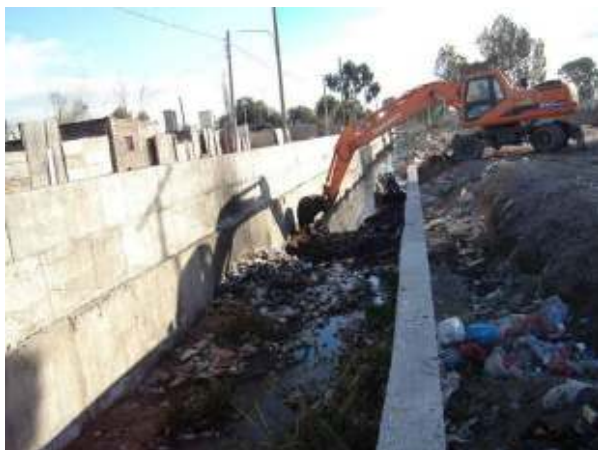
El mantenimiento de este canal constituye un capítulo a parte en las actividades de la Dirección de Hidráulica, ya que su limpieza consiste en la extracción de grandes cantidades de RSU y barro podrido, con los peligros adicionales de los asaltos y agresiones al personal de operación y medición de los trabajos. La custodia policial de cada unidad de trabajo y transporte ha sido necesaria para poder ejecutar las últimas campañas de limpieza. Inclusive, las topadoras o cargadoras han recibido el impacto de bolsas de residuos mientras efectuaban la extracción de la basura.

Figura 290: Maquinaria propia de la Dirección de Hidráulica efectuando una de las habituales limpiezas del colector

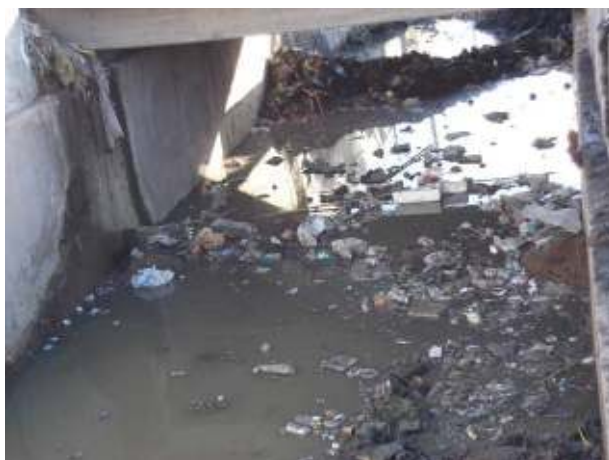
Figura 292: Detalle del estado del cauce del colector con el agua de los desagües urbanos, combinado con los residuos y el material de arrastre acumulado.

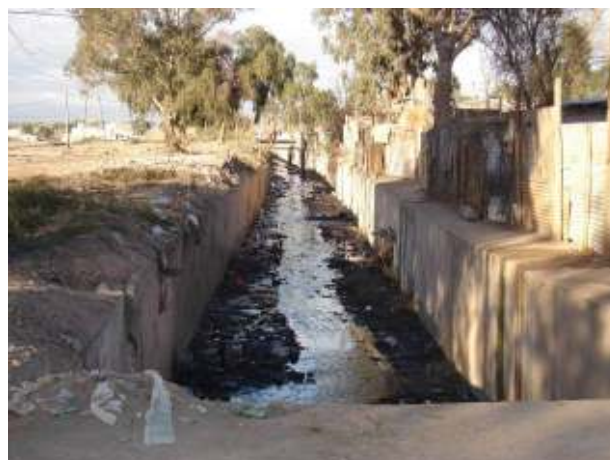
Figura 293: Vista del cauce luego de una campaña de limpieza, con el entorno característico del colector.

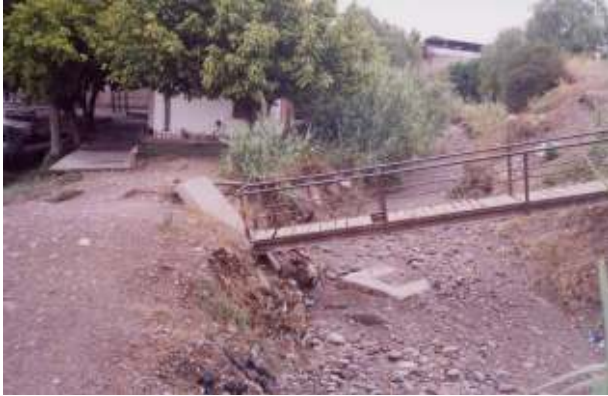
En Figura 296, Figura 297 y Figura 300 pueden apreciarse imágenes del cauce sin revestir.

Figura 296: Estado del cauce de la Hijuela Chacras de Coria previo a su revestimiento.

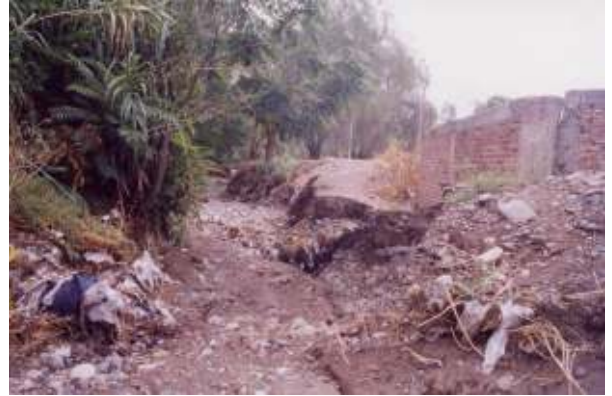
Figura 297: Punto de mayor fragilidad que la Hijuela Chacras de Coria presentaba con su cauce sin revestir. Sobre la Margen izquierda se encuentran los asentamientos precarios.

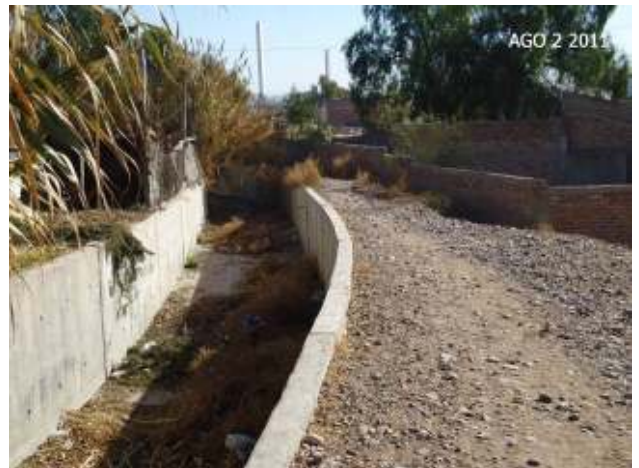
Las imágenes de la Figura 298 y Figura 299 pueden verse los contrastes con la situación antes del revestimiento, con el consiguiente aumento de la seguridad hidrológica del sector. Aún así, los RSU siempre se encuentran presentes en los canales aún habiendo sido revestidos recientemente.

Figura 299: Estado del colector revestido en la antigua zona más vulnerable.

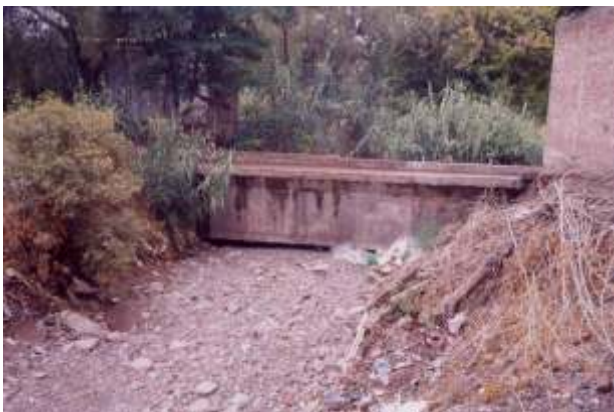
Figura 300: Cruce de la Hijuela Chacras de Coria por debajo del Canal Civit, luego de una crecida aluvional.

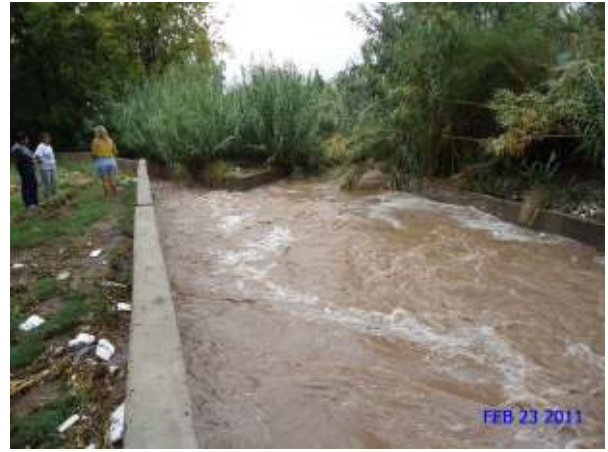
Figura 303: Desembocadura de la Hijuela Chacras de Coria en el Canal Jarillal durante una crecida aluvional. De acuerdo a testimonios de vecinos, el lugar fue objeto de un desborde en coincidencia de la unión de ambos canales

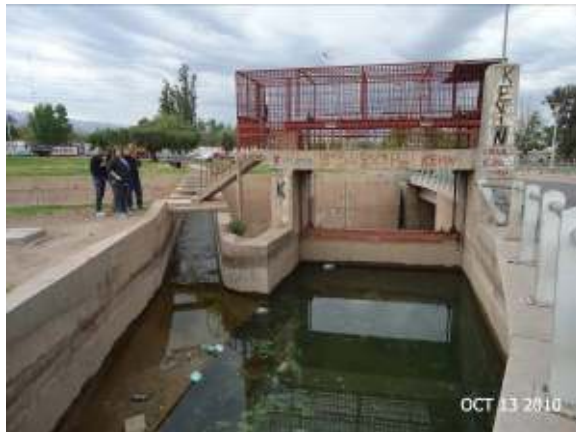
Figura 304: Vista desde aguas arriba del descargador y la canaleta del Canal Jarillal

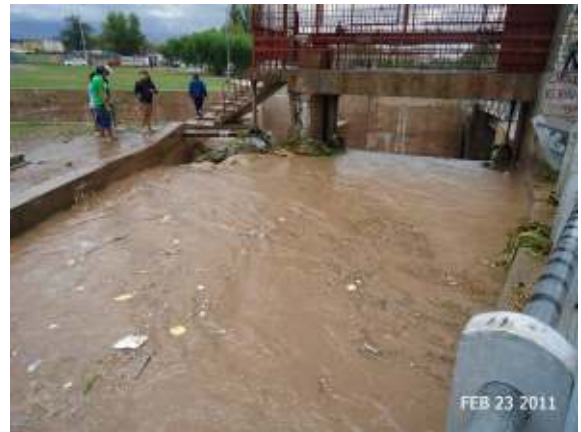
Figura 305: Vista desde aguas arriba del descargador y la canaleta del Canal Jarillal durante una crecida aluvional y la compuerta baja.

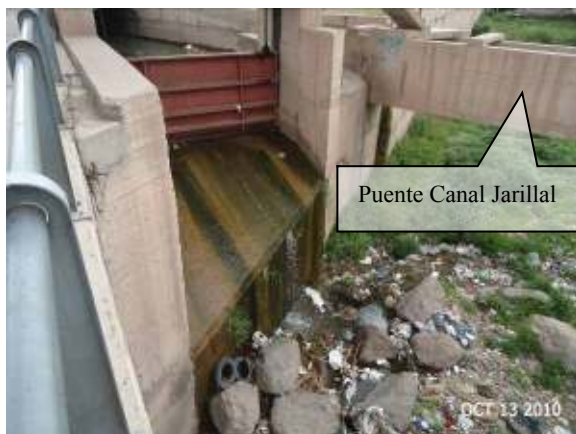
Figura 306: Vista del descargador al Zanjón Maure.

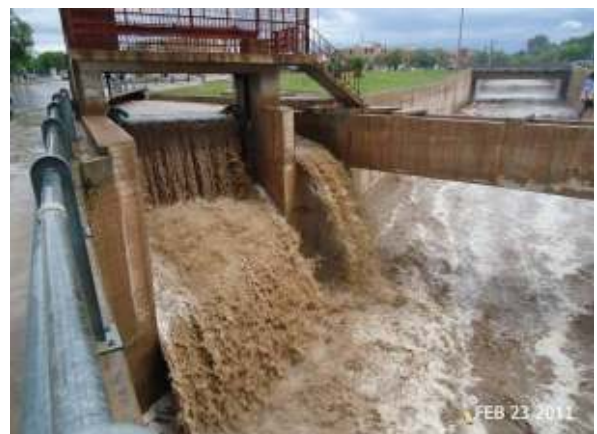
La desembocadura de las aguas pluviales en el Zanjón Maure se produce a través de un descargador operado por una compuerta que oficia de vertedero, si la misma no es abierta previamente a las descargas aluvionales. Las dotaciones de riego continúan a través de un puente canal, de menor capacidad hidráulica sobre el Zanjón Maure (Figura 304 a Figura 307) hacia el norte, bordeando la calle Juncal. Debido a que las tormentas dificultan el acceso a su sistema de operaciones de apertura y cierre, numerosos desbordes se producen por la curva de remanso que causa la falta de operación de la compuerta. Será necesario el recrecimiento de la margen derecha del canal aguas arriba en algunos tramos para disminuir los desbordes del Canal Jarillal. Asimismo, es necesario que sea revisada la desembocadura del Canal Jarillal al Zanjón Maure, a fin de independizar los desagües aluvionales del accionamiento de la compuerta del descargador.

Figura 307: Vista del descargador al Zanjón Maure durante una crecida aluvional. Puede observarse el funcionamiento de la compuerta como vertedero

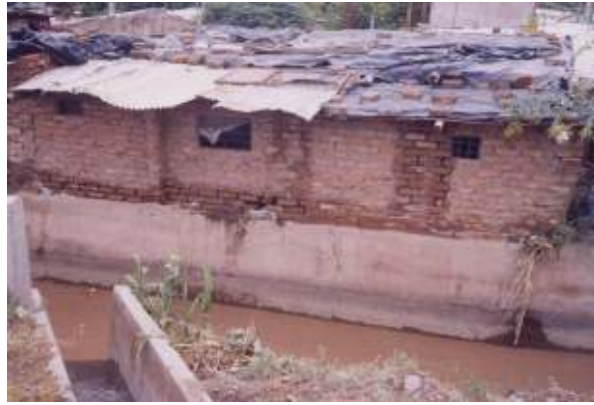
Figura 308: Desborde del Canal Jarillal sobre la margen derecha, en un sector de viviendas precarias.

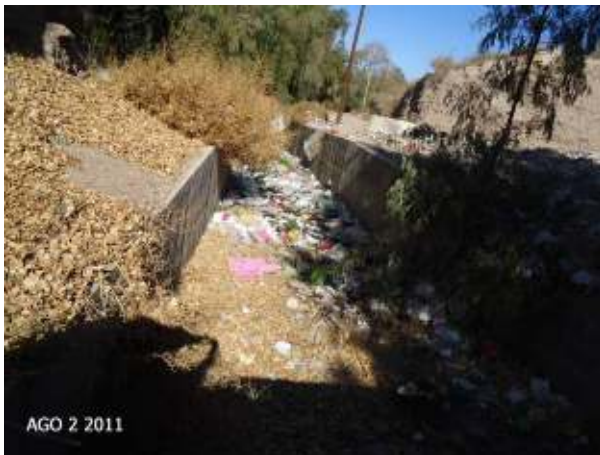
La situación de los RSU en el cauce la hijuela Chacras de Coria es un grave flagelo para la comunidad, ya que se concentran una gran cantidad de carreteleros y reducidos de residuos en sus márgenes, por lo que lo que sobra de la clasificación de los residuos va a para al cauce, tal como puede verse en las siguientes fotografías.

Figura 309: Estado del Cauce revestido aguas arriba del cruce del Canal Civit, con gran cantidad de RSU que son arrastrados por las crecidas.

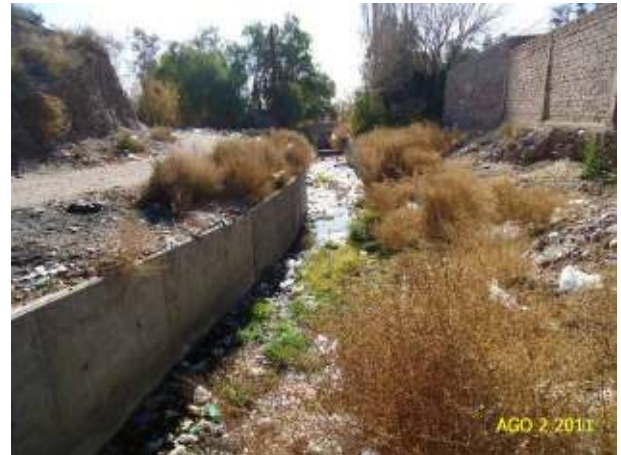
Figura 310: Vista hacia aguas abajo del cauce, donde el final de la foto corresponde al Canal Civit. Sobre la calle lateral, sobre margen izquierda, se realiza la labor de clasificación de los RSU.

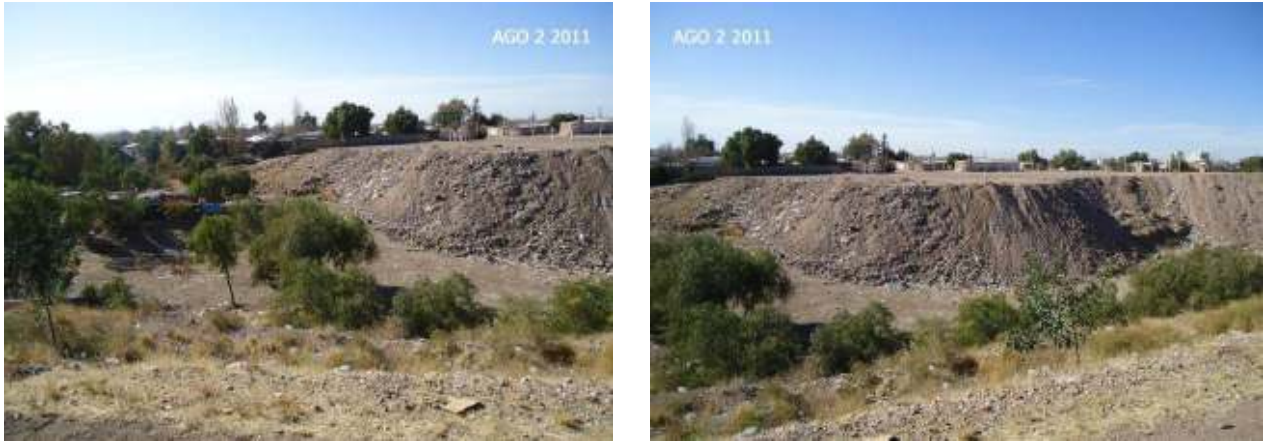
El Barrio la Estanzuela (Dolores P. de Huisi), construido por el IPV en la década de 1980, tal como se mencionó más arriba, contemplaba la realización de un sistema de mitigación de crecidas. Las fotografías siguientes dan cuenta de la falta de ejecución de tales medidas, habiendo sido ocupados esos terrenos para arrojar escombros y parte ha sido ocupado por casas precarias perteneciente al sector más occidental del asentamiento Los Urundeles. Las obras complementarias para la derivación del agua hacia el cuenco no se concretaron nunca y la laguna nunca ha cumplido con su función de atenuación de crecidas, por lo que la hijuela Chacras de Coria se ve perjudicada por estas situaciones de inacción en el tiempo.

Figura 311: estado del vaso destinado a retener los excedentes hídricos del barrio La Estanzuela, ocupado parcialmente por una gran montaña de escombros.

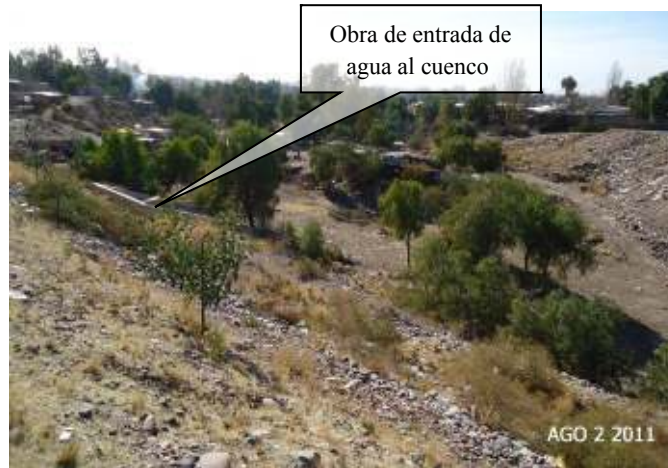
Figura 312: estado de vaso, cuyo terraplén de cierre se ha convertido en parte de un basural y base del asentamiento del oeste de la villa Los Urundeles, colindante con la Higuera Chacras de Coria. Puede observarse la obra de entrada de agua hacia el cuenco proyectado.

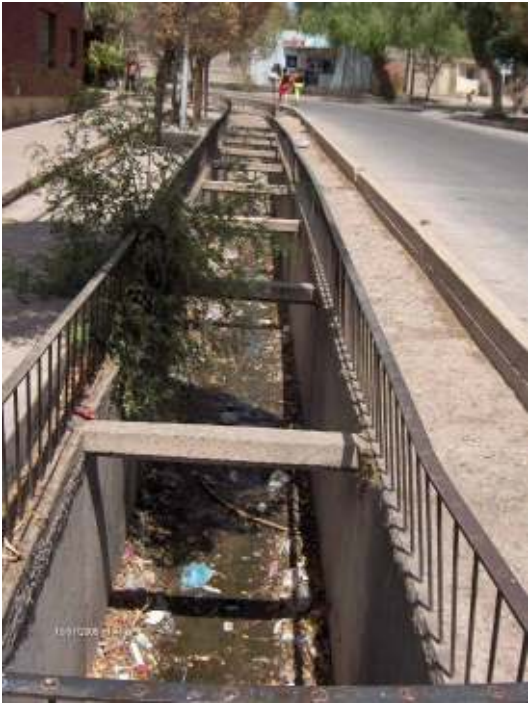
La capacidad de diseño del colector es de  $26 \text{ m}^3/\text{s}$ , de sección rectangular y hormigón armado. Si bien el colector posee una pendiente media del 1,5%, las velocidades asociadas son muy altas frente a su posición urbana, por lo que ha debido colocar barandas a lo largo del mismo para minimizar los accidentes y daños personales. A fin de evitar el empuje de suelos, se construyeron puntales de hormigón para evitar que se estrangule la sección rectangular de hormigón armado (Figura 316).

Figura 316: Vista de una de las ramas del Colector que va a cada costado de la calle.

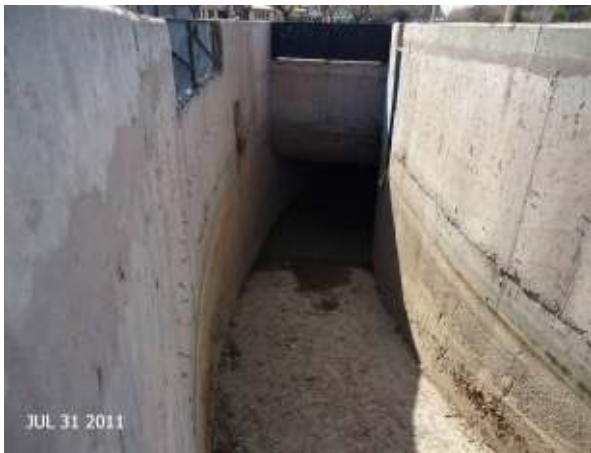
Figura 322: Sifón del Canal del Oeste en la época de corta, luego de la limpieza y desembanque.

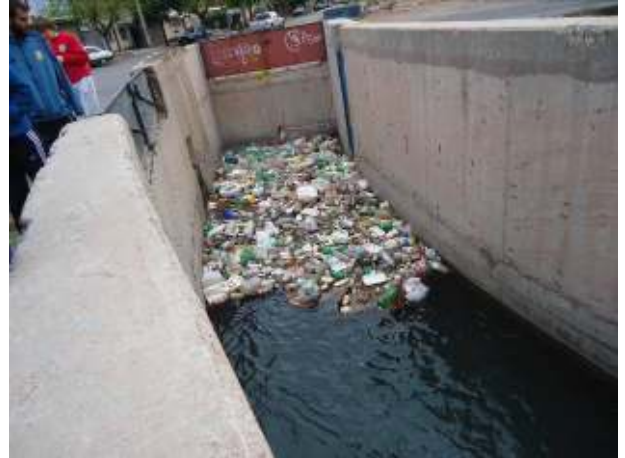
Figura 323: Sifón del Canal del Oeste en servicio. Los RSU son una constante en todos los sifones.

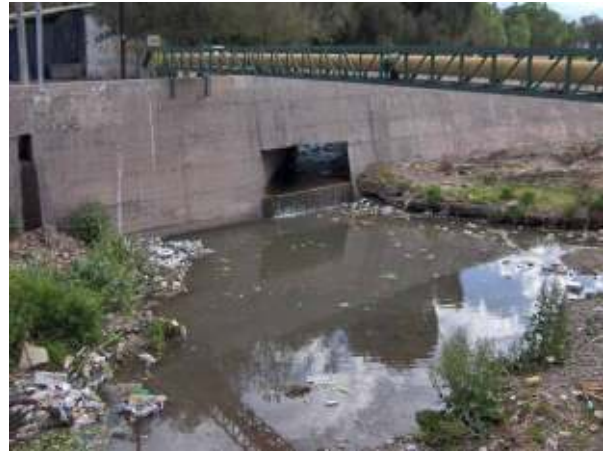
Figura 333: Desembocadura del canal Gorriti en el Caci que Guaymallén. La basura, los desperdicios y la constante presencia del agua de desagüe toman de complicado manejo el entorno, ya que los mismos vecinos y la municipalidad reclaman por la limpieza de elementos que provienen de la misma jurisdicción.
