*FACULTAD DE INGENIERIA*  
INSTITUTO DE HIDRAULICA

# *Situación Aluvional de la Ciudad de Mendoza – Propuesta de Medidas de Mitigación y Planificación Territorial desde el Punto de Vista Hidrológico*

**DIRECTOR: ING. LUIS ENRIQUE GUIASOLA**  
**CO-DIRECTORA: PATRICIA SUSANA INFANTE**  
**LUIS MARIA MAGISTOCCHI**  
**JAVIER ZAMORANO – CLAUDIO CABIUDO**

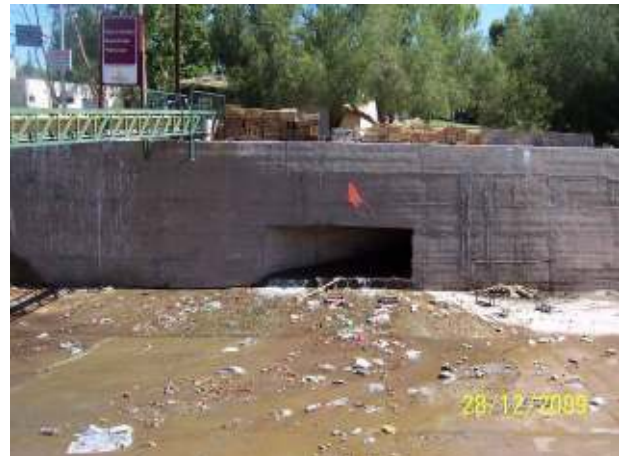
De todos modos, la problemática de la basura, la falta de concientización de las poblaciones vecinas y el constante crecimiento de las villas y asentamientos inestables torna cada vez más compleja la situación integral del sector, no sólo en el sentido hidrológico – hidráulico, sino también en el sentido de la seguridad y del medio ambiente en general. Existen numerosos negocios y puestos a lo largo del colector que arrojan sus residuos al cauce (Figura 332), muestra de lo cual puede verse inmediatamente aguas abajo de la desembocadura del colector Gorriti en el Zanjón Frías (Figura 333 y Figura 335).

Figura 335: detalle de la desembocadura del Colector Gorriti y los RSU asociados.

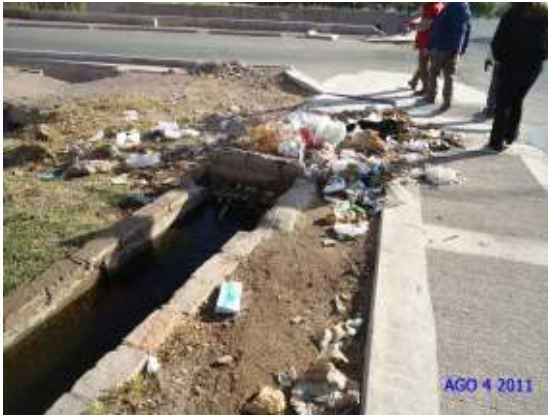
Figura 339: Debido a que la planta potabilizadora de Alto Godoy ha necesitado sucesivos refuerzos y el sifón del Canal Civit no alcanzaba para más de 1000 l/s debió reforzarse el caudal de la aducción mediante un cruce adicional al puente de calle San Vicente. Puede observarse los RSU que se acumulan diariamente y la Municipalidad debe retirarlos a fin de no aumentar la contaminación local y del agua conducida para su potabilización.

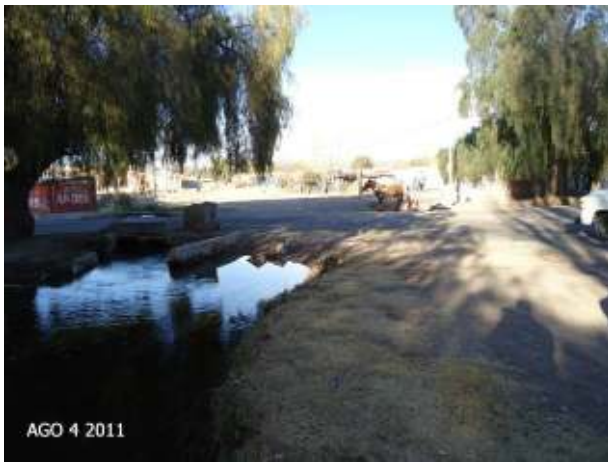
Figura 348: Canal Civit, bajada para limpiar carretelas y bañar sus caballos. Puede observarse una de las habituales carretelas en calle Vistalba.

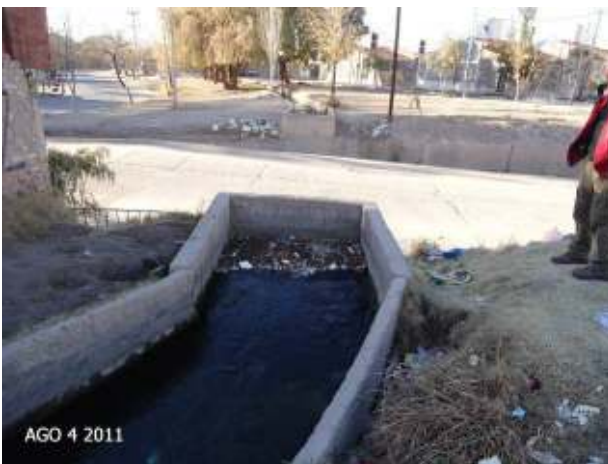
Debido a las cotas dominantes de la planta potabilizadora la pendiente del cauce del canal *Civit* es muy baja desde la toma y su traza urbana a cielo abierto lo hace especialmente susceptible a que los RSU (Figura 349 y Figura 350) entorpezcan el escurrimiento y favorezcan el desarrollo vegetativo en sus márgenes sin revestir. El aspecto de aparente abandono contribuye a menospreciar su importancia, tanto es así que, en las cercanías del nudo Gorriti – General Perón – San Vicente Ferrer, exista una bajada donde la gente de la zona efectúa la limpieza habitual de sus *carretelas* y *caballos* (Figura 348 y Figura 349) con la consiguiente contaminación adicional del agua cruda que se conduce a la planta potabilizadora.

Figura 350: Vista del Sifón de cruce del Canal Civit bajo el nudo de calle Gorriti. Puede observarse la cantidad de RSU

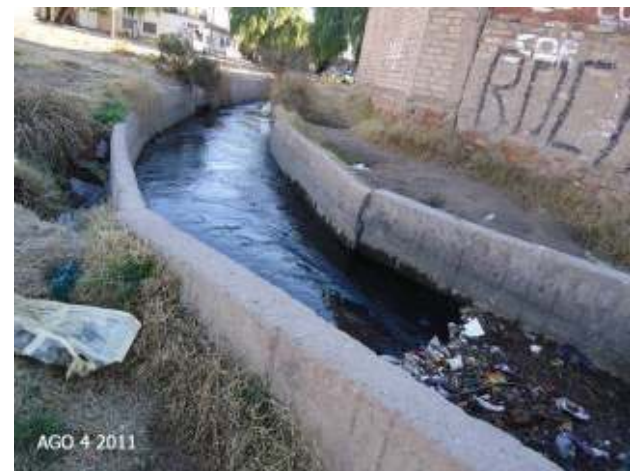
Figura 351: Vista hacia aguas abajo del Canal Civit a la salida del sifón. El tramo revestido es de solamente unos pocos metros.

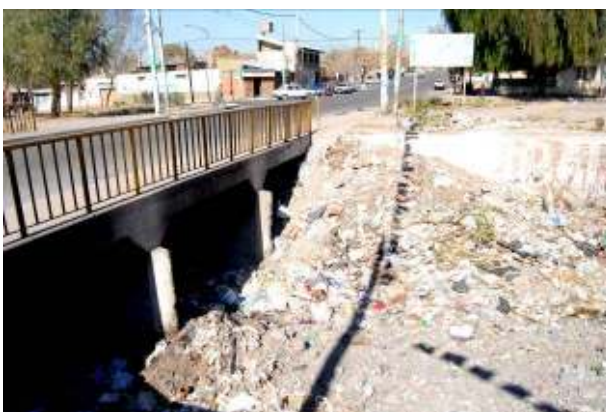
Figura 354: Puente carretero de cruce sobre el cauce. Puede apreciarse la gran cantidad de basura que es arrojada desde las banquetas de la calle.

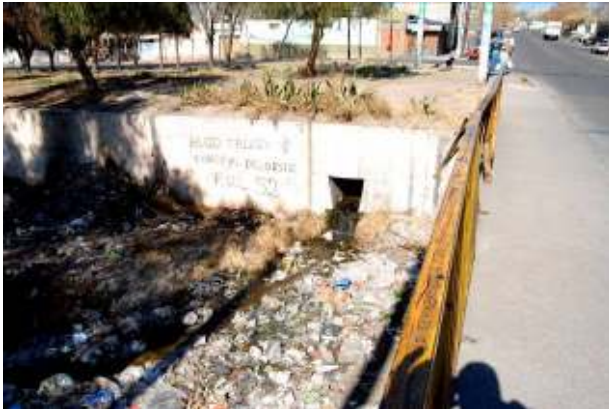
Figura 356: Desagüe de acequia que desemboca en el colector escudo, favoreciendo la contaminación existente proveniente de la basura y el desarrollo de vegetación.

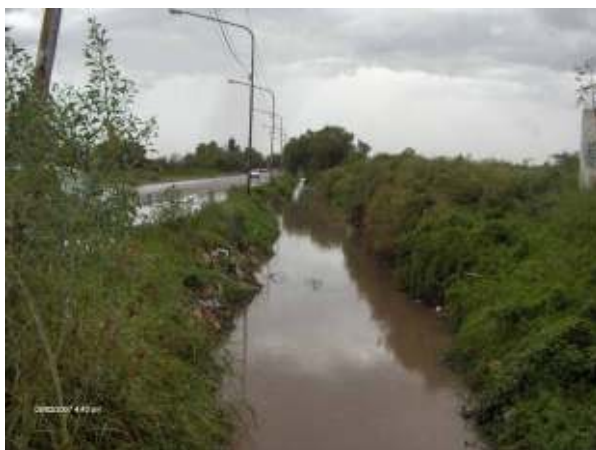
Figura 359: Imagen de la sección sin revestir del Colector, aguas arriba de la calle Río Diamante, antes de ingresar al conglomerado urbano que se conoce como Barrio Municipal. El primer barrio es el SMATA. Puede verse inmediatamente que la pendiente del colector es prácticamente nula en este tramo.

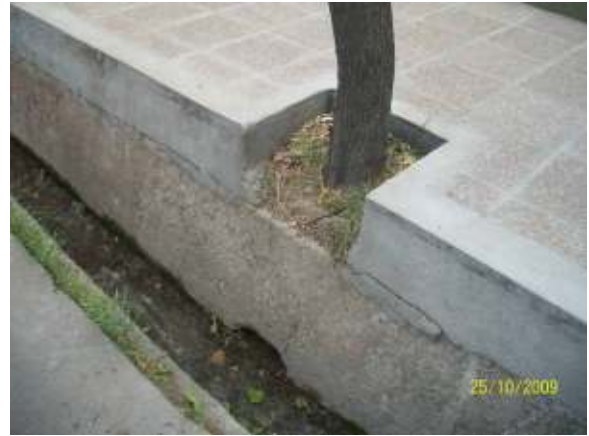
Figura 364: Especie plantada a nivel de la vereda, con una apertura en el fondo de la acequia. Puede verse que la margen interna de la acequia comienza a ser afectada por el crecimiento radicular. Ello provocará un estrangulamiento de la acequia con el tiempo.

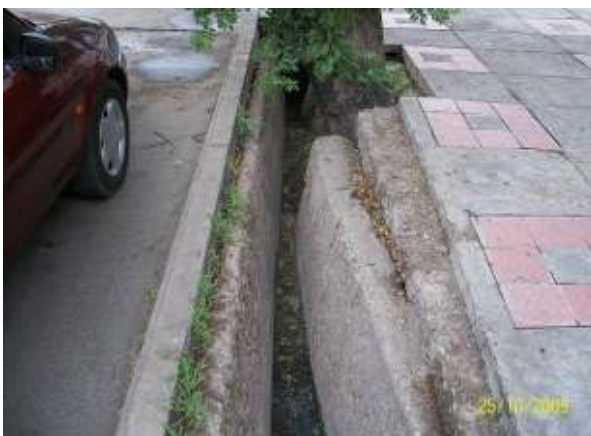
Figura 365: Acequia estrangulada por el crecimiento de la especie arbórea (Fresno) cuyo fuste presenta un importante desarrollo.

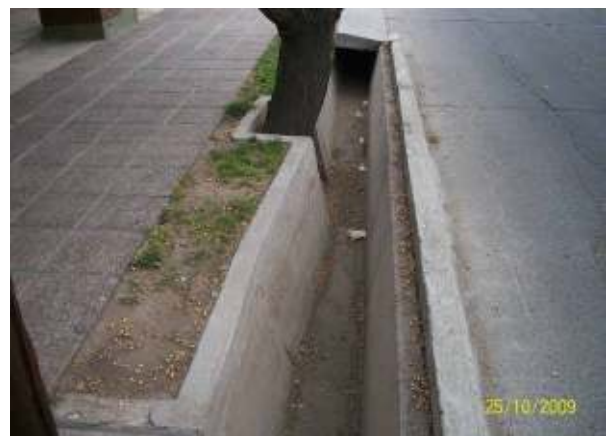
Figura 366: Morera híbrida de fuste importante, que ha comenzado a afectar el cauce de la acequia, estrangulando su sección transversal. Puede observarse que el estrangulamiento comienza a producirse a pesar que el árbol se encuentra su nivel de implante en coincidencia con la solera de la acequia.

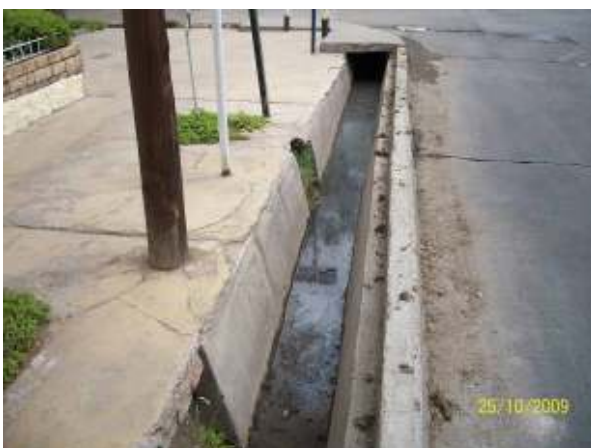
Figura 367: Moreras implantadas muy lejos del cauce de la acequia, con una ventana para que la humedad esté más accesible para el sistema radicular. Puede observarse que en la próxima existe un punto bajo sin desagüe, donde se acumulan los sedimentos y RSU.

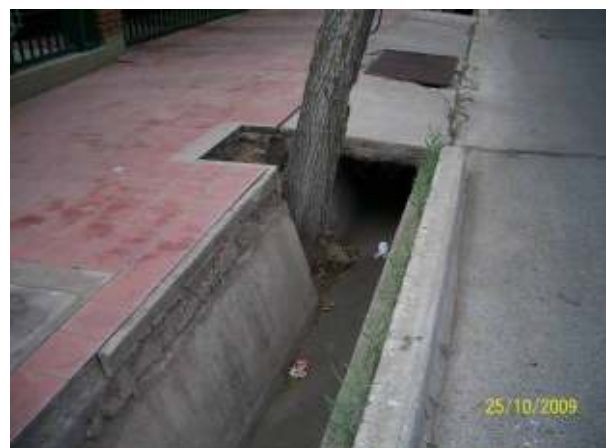
Figura 368: Morera implantada a nivel de la solera de la acequia. La influencia de las construcciones provoca que el árbol tienda a alejarse a través de la inclinación de su fuste obstruyendo parcialmente la sección de escurrimiento.

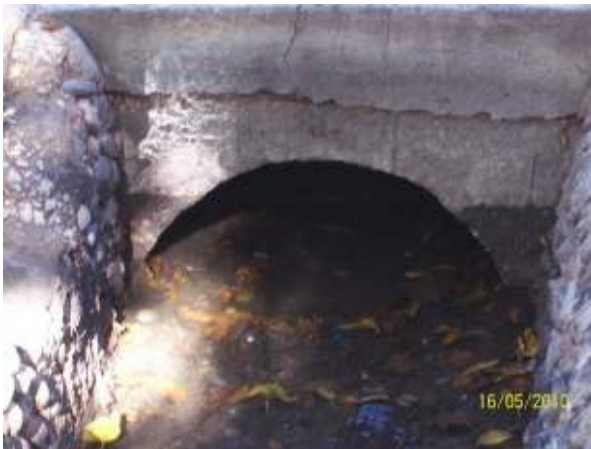
Figura 371: Acequia revestida en piedra bola con el fondo sin revestir. El puente de la alcantarilla estrangula la sección hidráulica

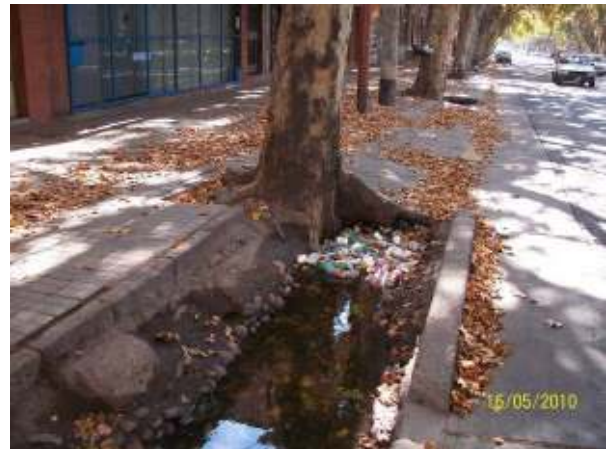
Figura 372: Acequia revestida en piedra bola que ha perdido parcialmente su revestimiento con el paso de los años. El gran fuste del plátano obstruye parcialmente con su sistema radicular la sección hidráulica, en coincidencia con la entrada de un puente vehicular. Esta situación es muy común en todo el sistema.

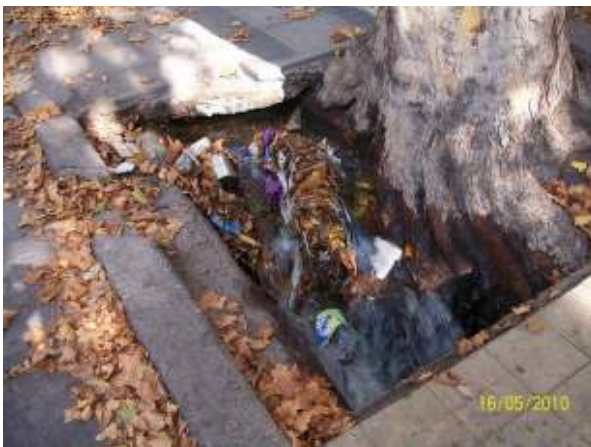
Figura 373: Detalle de la obstrucción que causa el fuste de un plátano entre dos puentes vehiculares, en combinación con los RSU y las hojas, luego de la ocurrencia un episodio de viento Zonda.

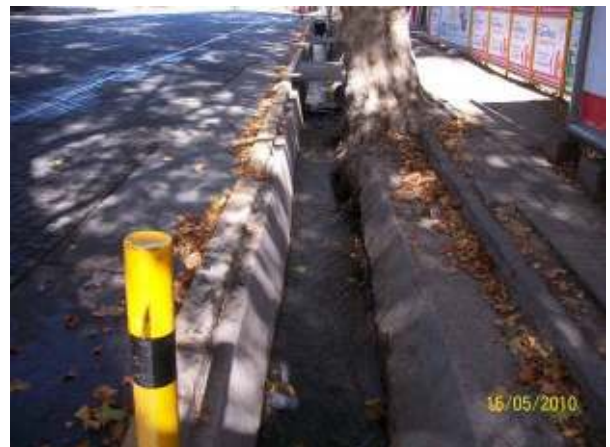
Figura 374: El revestimiento de las acequias suele ser reemplazado por hormigón en sectores de piedra, dejando en el fondo un tramo para la absorción por parte del árbol, caso de un gran plátano, que comienza a obstruir la sección hidráulica y levantar la vereda.

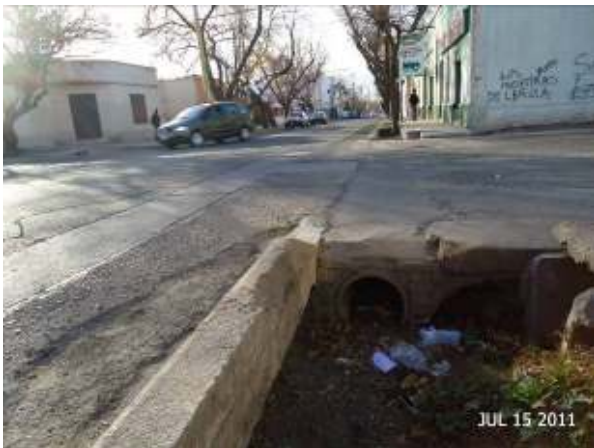
Figura 378: Acequia sin revestir. Ejemplo de la falta de infraestructura de conducción que favorece la acumulación de RSU. La pendiente de fondo no posee valores aceptables para un buen escurrimiento de las dotaciones y del agua pluvial urbana.

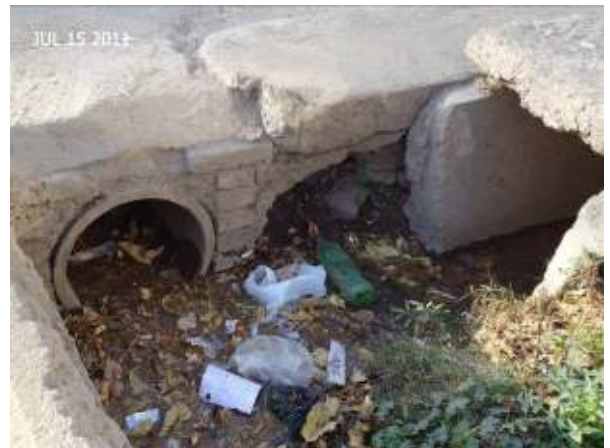
Figura 379: Detalle de una alcantarilla realizada con un caño de hormigón con la consiguiente reducción de la capacidad hidráulica. La falta de pendiente se evidencia por la sedimentación en la propia boca de la rudimentaria alcantarilla.

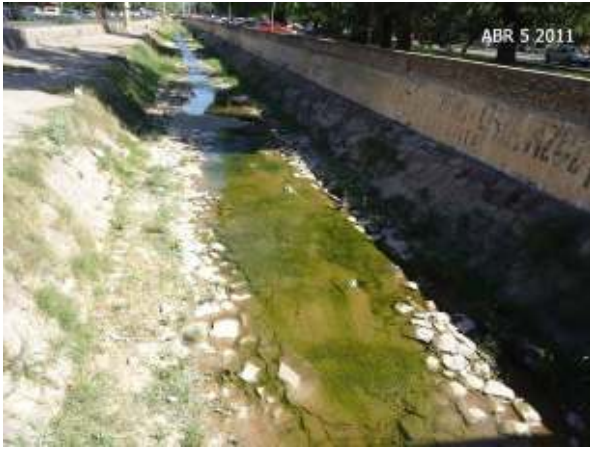
Figura 380: los Frecuentes desagües sobre el cauce de la infraestructura de conducción de crecidas pluvioaluvionales. La permanencia del agua favorece el desarrollo vegetativo y de la lama debido al agua clara.

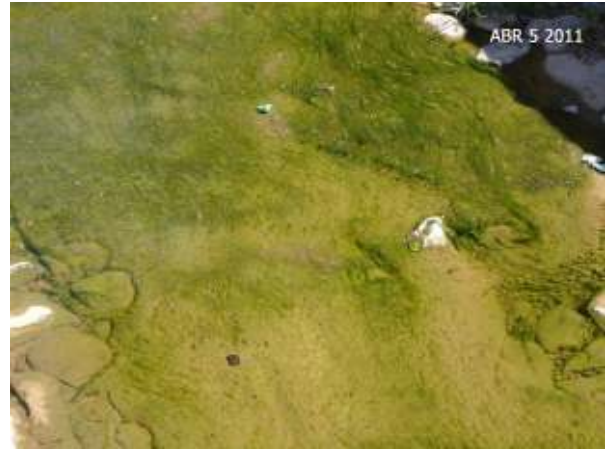
Figura 381: Detalle de la solera del Zanjón Frías con el desarrollo de lama debido a la permanencia del agua proveniente de los desagües de acequias y de los canales de riego que lo atraviesan (Canales Civit, del Oeste y Jarillal).

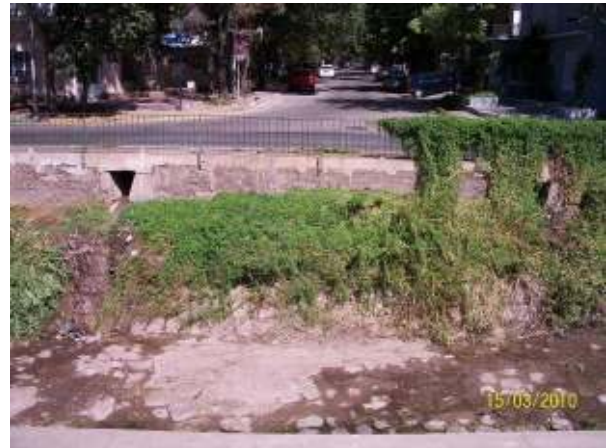
Figura 383: Desagües clásicos de las acequias sobre la infraestructura de conducción, en este caso el Zanjón Frías, a la altura de la Casa de Gobierno.

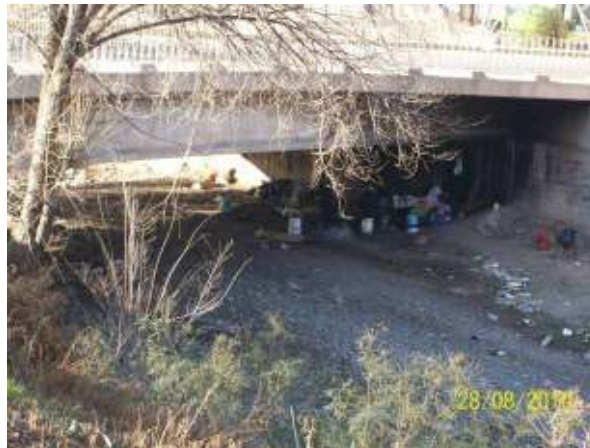
Figura 384: La infraestructura de desagües mayores de la Ciudad de Mendoza suele presentar problemas sociales, tales como la instalación de personas sin hogar, representando un grave riesgo para su seguridad y la de los transeúntes. En la mayor parte de los casos, las autoridades se hacen presentes y proceden al desalojo correspondiente.

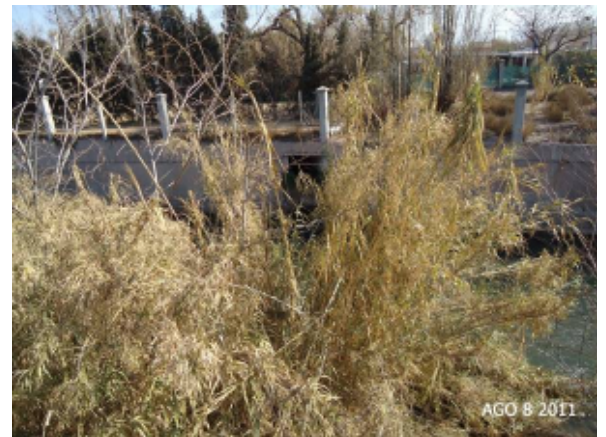
Figura 389: Desembocadura del Colector de Calle Balcarce directamente en el Canal Cacique Guaymallén, por debajo de una propiedad privada.

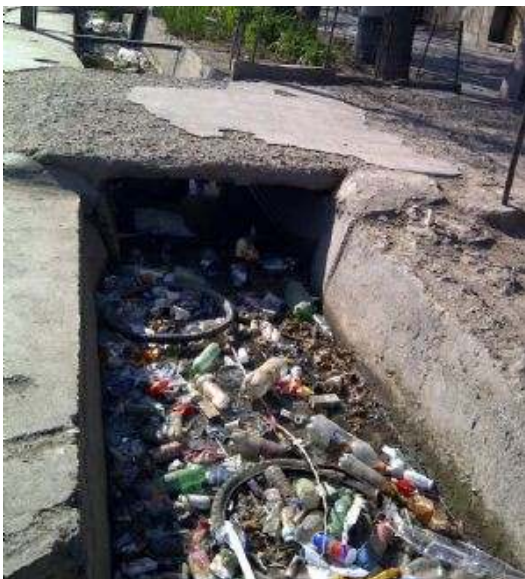
Figura 396: Estado del Canal Moyano paralelo a la Calle San Martín en Las Heras. (fotografía Diario Los Andes)

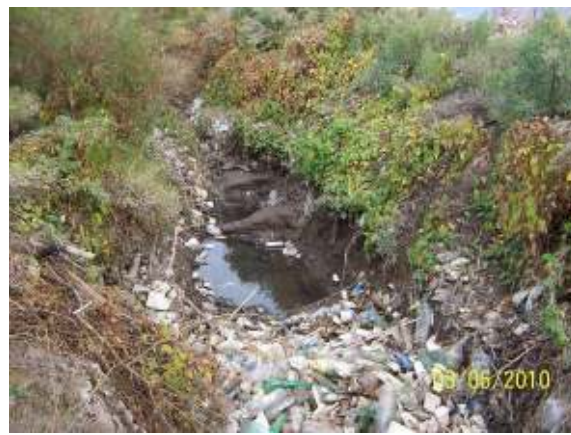
Figura 399: Estado del cauce del Canal Moyano aguas abajo, hacia el norte del Parque Industrial Eje Norte de Las Heras, Etapa I

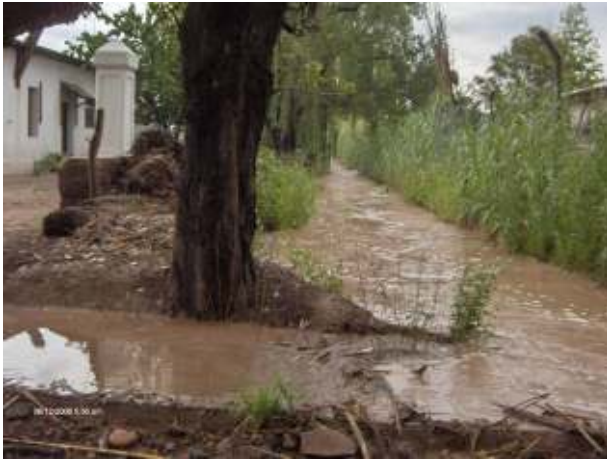
Figura 400: Desagüe de riego de Vistalba que *desemboca* directamente en calle Guardia Vieja.

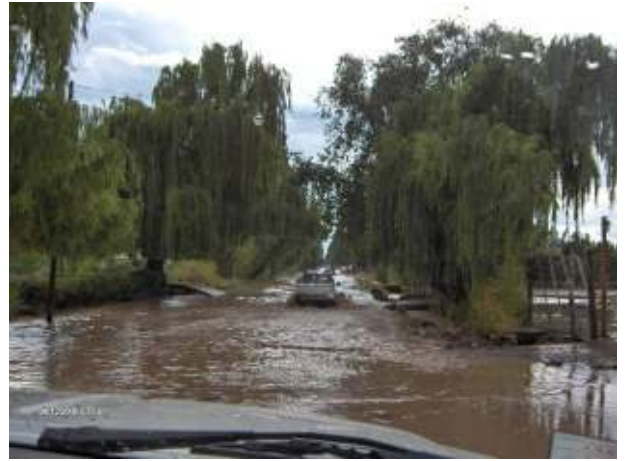
Figura 401: Calle Guardia Vieja, totalmente inundada por los desagües de riego de Vistalba y que aporta sus caudales a la calle Almirante G. Brown y al Desagüe de calle Longone.

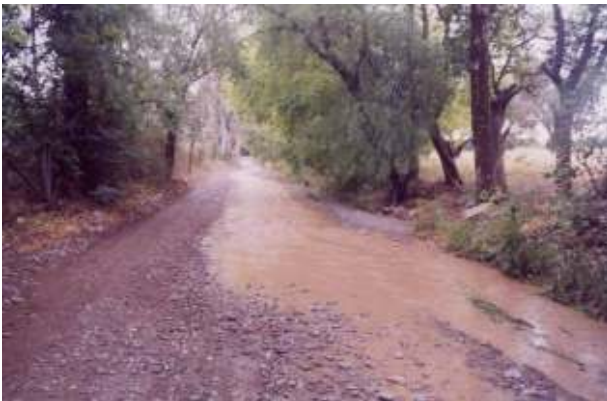
Figura 402: Calle Almirante G. Brown, luego de una descarga aluvional, la cual ha arrastrado el material estabilizado, dejando solamente las piedras más grandes.

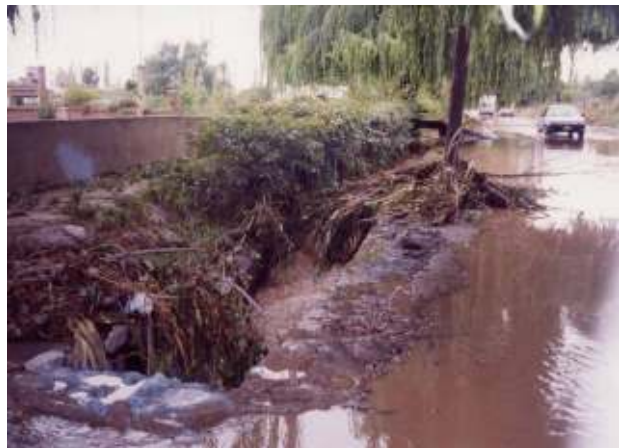
Figura 403: Estado del desagüe e hijuela, ambos de riego, después de una tormenta convectiva. El desagüe corresponde al que se encuentra entre calle Longone y Medrano

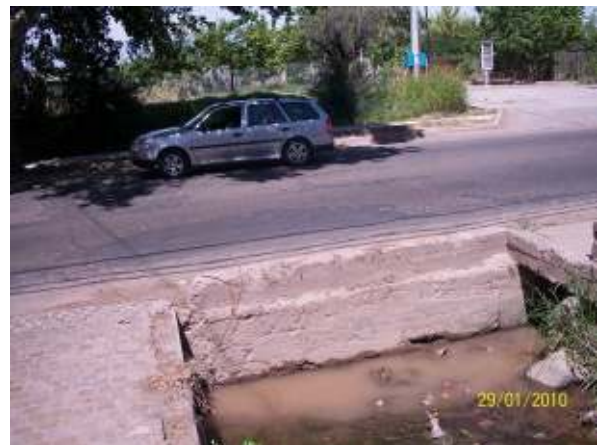
Figura 405: Desagüe entre calle Longone y Medrano, el cual termina a 90° en una acequia de desagüe vial y pasa por una alcantarilla, ambas de mínimas dimensiones hacia la hijuela Chacras de Coria, que se encuentra al otro costado de calle Viamonte.

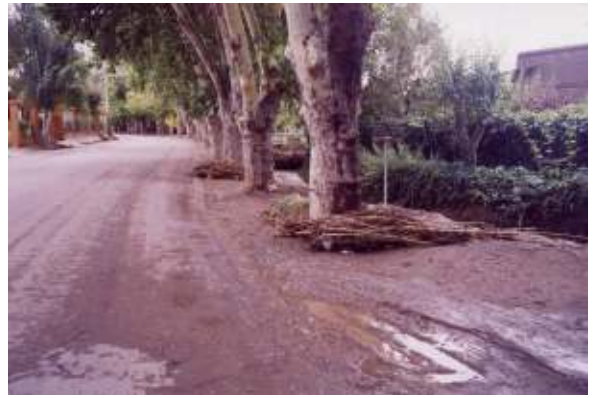
Figura 407: Aspecto de calle Viamonte, luego de una crecida aluvional de verano, donde puede observarse las marcas y tamaño de las ramas arrastradas. Todos estos caudales confluyen hacia la Calle Canal Pueyrredón.

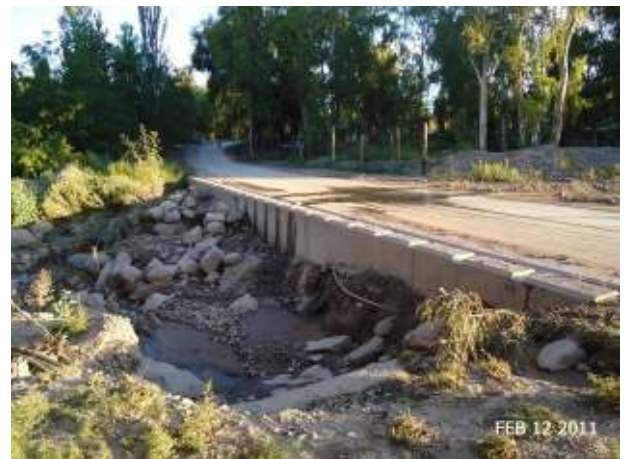
Figura 417: Vista del Badén de El Challao. La erosión aguas abajo ha progresado desde su reconstrucción en febrero de 2007.

Se han ejecutado trabajos de protección y restauración de márgenes luego del aluvión de enero de 2007 entre el badén y el puente de Maristas, tal como puede verse en las siguientes figuras (Figura 416 a Figura 418).

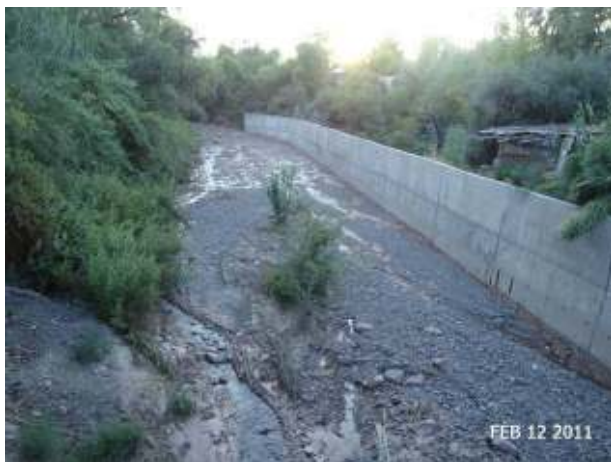
Figura 418: Protección de margen izquierda, vista desde el puente de Maristas, hacia aguas arriba.

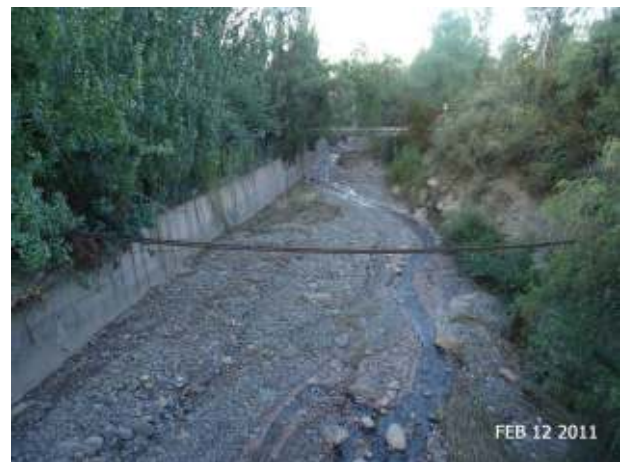
Figura 419: Muros de protección del Campo de Deportes de Maristas.

Aguas abajo del puente cercano al campo de deportes de Marista, existen defensas construidas para estabilizar ambos márgenes, combinados con saltos para ofrecer seguridad a la erosión del mencionado complejo (Figura 419).

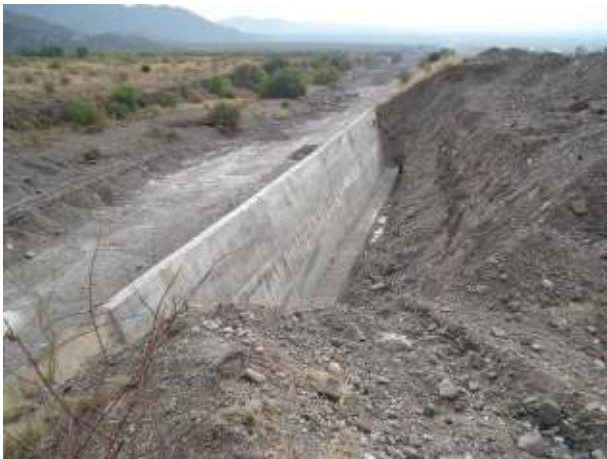
Figura 423: Tramo aguas arriba del triple salto, donde se restituyeron los muros dañados por los aluviones de enero de 2007.

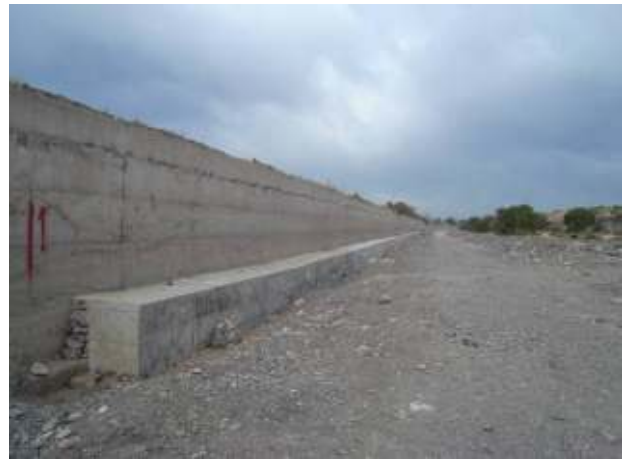
Figura 424: Tramo aguas arriba del triple salto, vista hacia aguas arriba. El pie del muro, de 3 metros de altura ha sido recalzado.

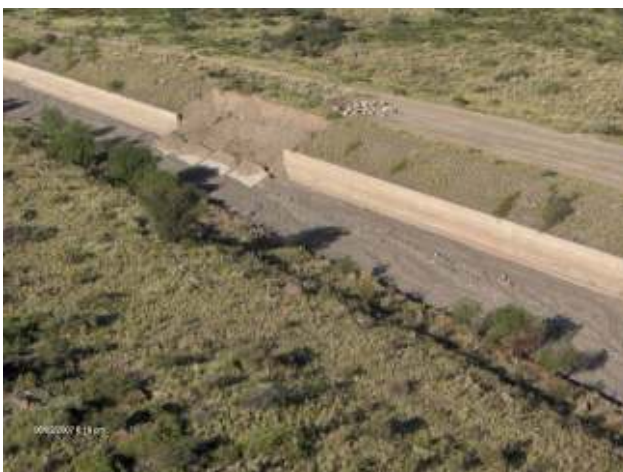
Figura 432: Visa aérea de la caída de los tres muros de sostenimiento por falta de nivel de sustentación en la fundación, causado por la erosión del pie de las estructuras.

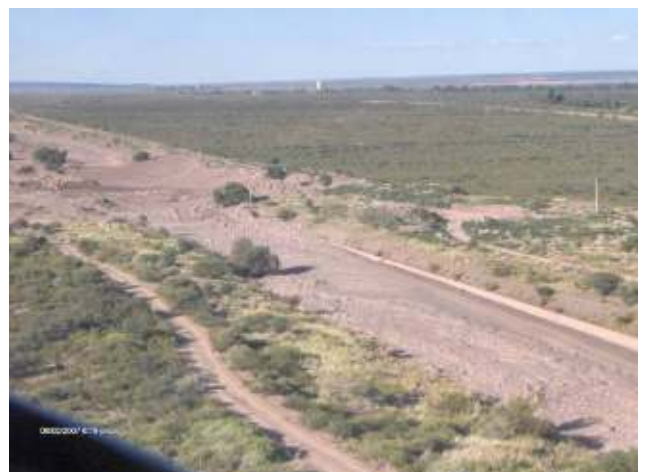
Figura 433: Vista aérea del Colector Las Heras embancado a la altura del badén de la Ruta Provincial N°13.

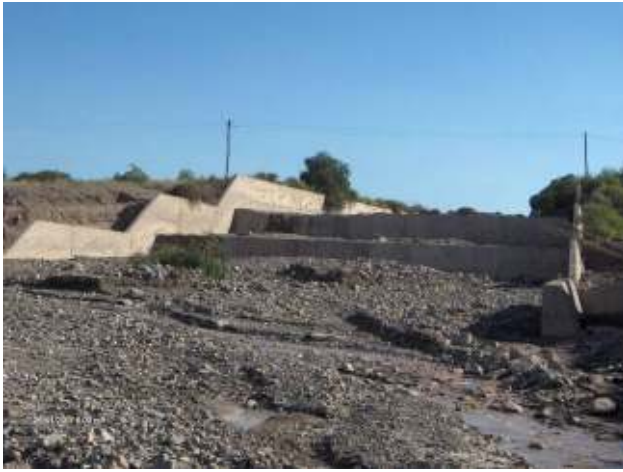
Figura 434: Vista del salto triple, cuyo embanque tapó por completo el tercer vano y su cuenco amortiguador.

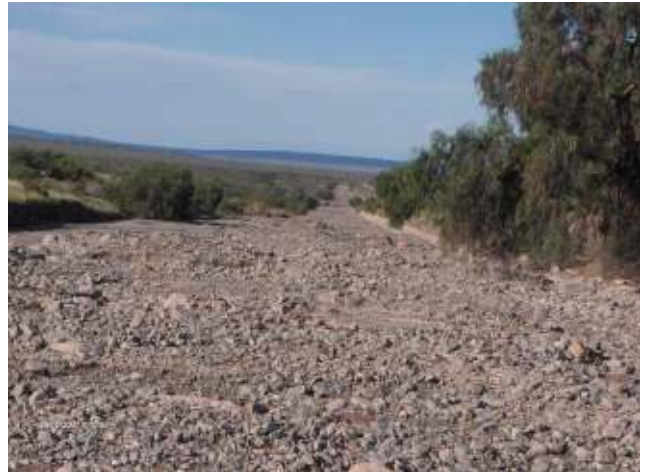
Figura 435: Vista desde el salto triple hacia aguas abajo. El colector se ve totalmente embancado en su tramo de 2500 metros.

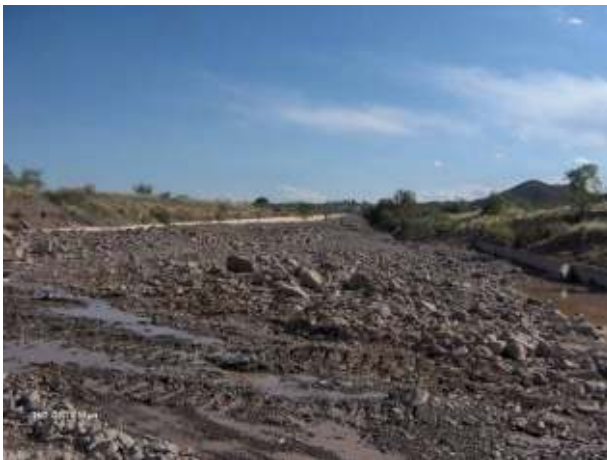
Figura 436: Vista del tramo aguas abajo del salto triple, mirando hacia aguas arriba. El embanque fue casi del 100%.

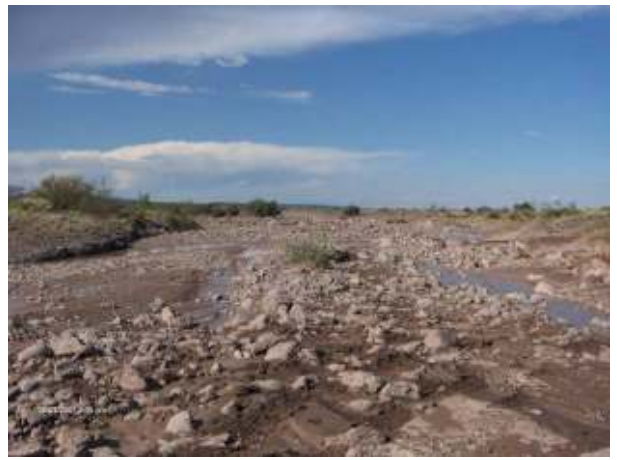
Figura 437: Vista hacia aguas abajo del badén de la Ruta Provincial N°13. El cauce del Colector se encontraba totalmente embancado.

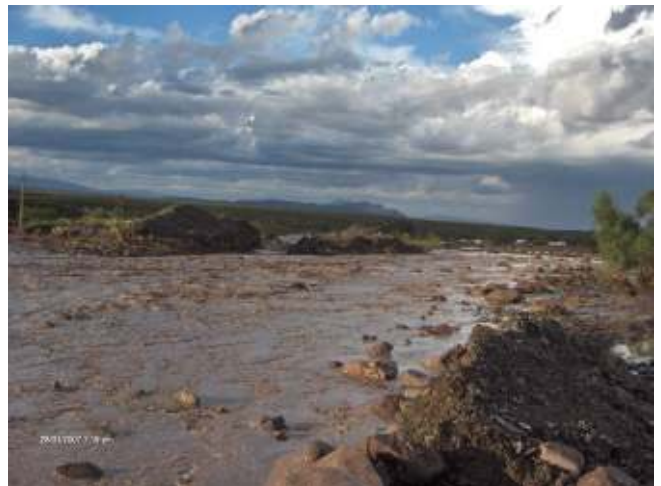
Figura 439: Descarga aluvional del día 28 de enero de 2007, vista desde lo que quedó del badén de la Ruta N°13 hacia aguas abajo. Puede verificarse que el trabajo realizado en dos días sobre la margen izquierda cumplió con el cometido de aliviar las descargas hacia el bajo de la Quebrada de Las Chilcas..

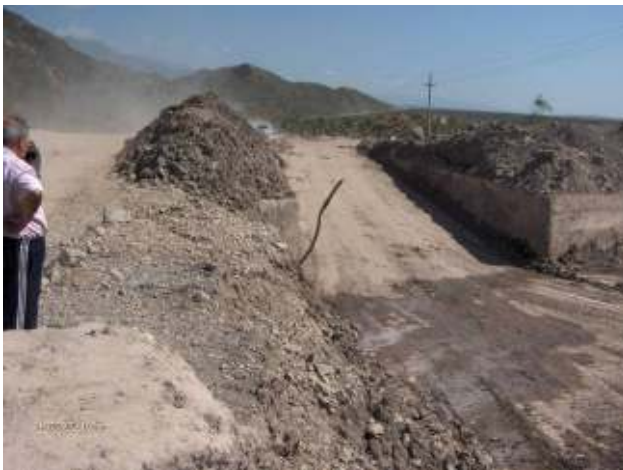
Figura 443: Etapa de desembanque del tramo correspondiente al badén de la Ruta Provincial N°13.

El material proveniente del desembanque se trasladó hasta zonas ubicadas en la margen derecha, de manera de reforzar el colector escudo. En ningún caso este material fue colocado sobre la margen izquierda.

A su vez, el material acumulado fue acomodado a continuación del talud este de la margen derecha, dejando un camino de servicio de manera de facilitar su inspección, en correspondencia con el coronamiento del muro del cauce desembancado. Esta acción permitirá efectuar una inspección más expeditiva y directa del cauce, en su verdadera magnitud, en lugar de dejar un bordo por sobre el coronamiento de los muros, el que produciría la consiguiente sobrecarga.

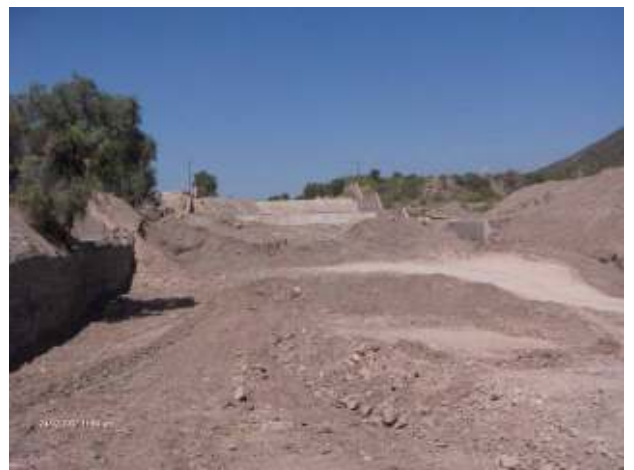
Figura 444: Etapa de desembanque del salto triple.
